Streckensperren Meiringen–Interlaken Ost Line closure between Meiringen–Interlaken Ost

Bauarbeiten: Meiringen–Interlaken Ost
Betroffene Linien: PE LIX, R70
Dauer: 13. Oktober bis 21. Dezember 2025

Bauprojekt Kreuzungs- stelle Niederried.

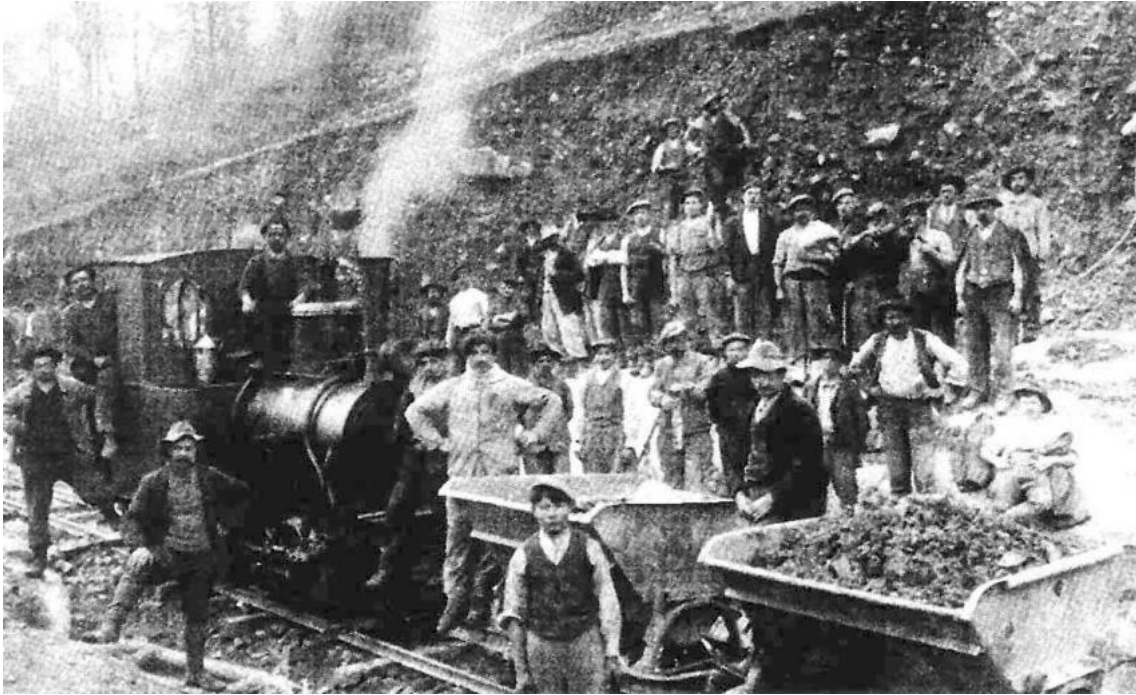
Gleisbau um 1913 in der Nähe der keltischen Gräber (Städle),
man vergleiche die Technik mit heute.

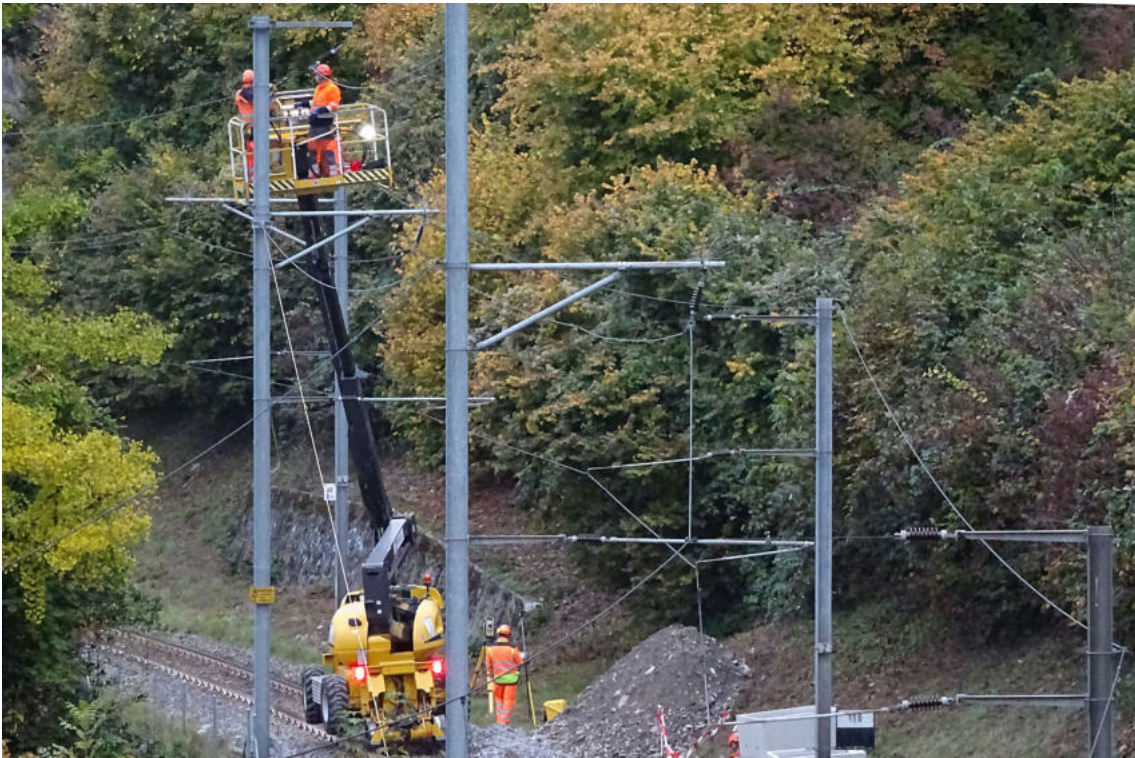
Die Fahr-, Erd- und Speiseleitungen wurden abgebaut.

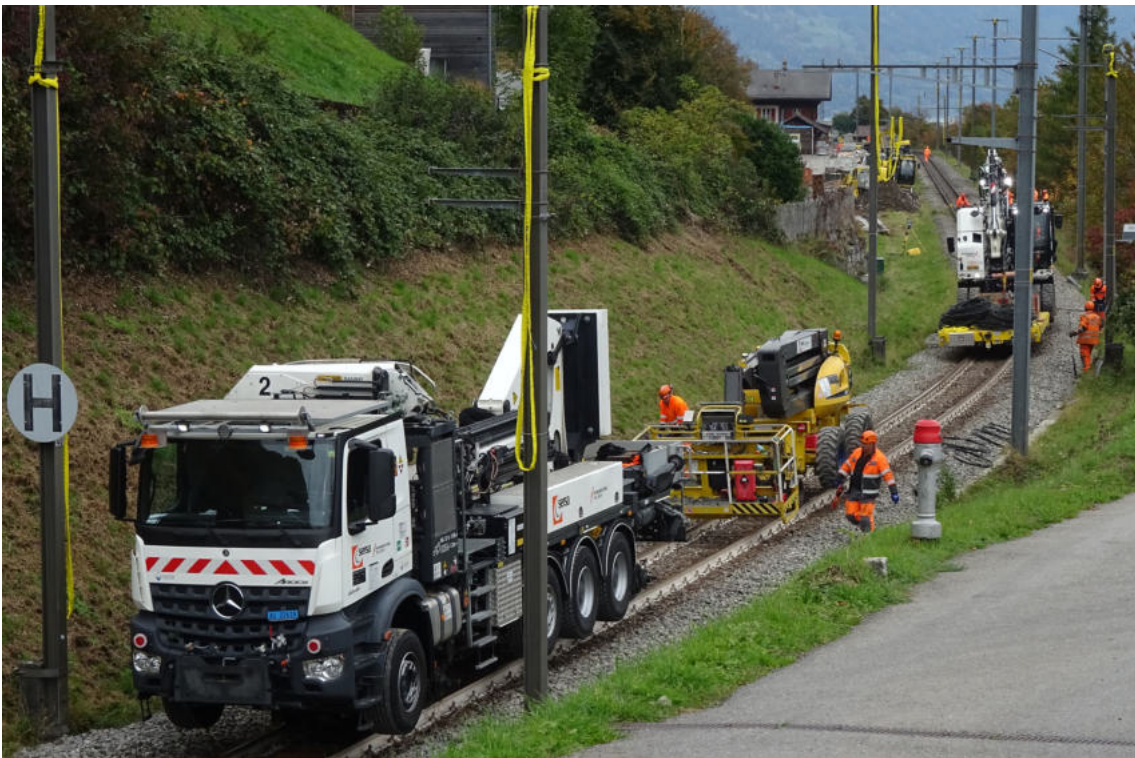
Dann wurden die Masten fürs 'Ziehen' vorbereitet. Der rechts vom Hydranten weigerte sich standhaft (und war danach immer 'störend im Bild')! Er verblieb und wurde integriert.

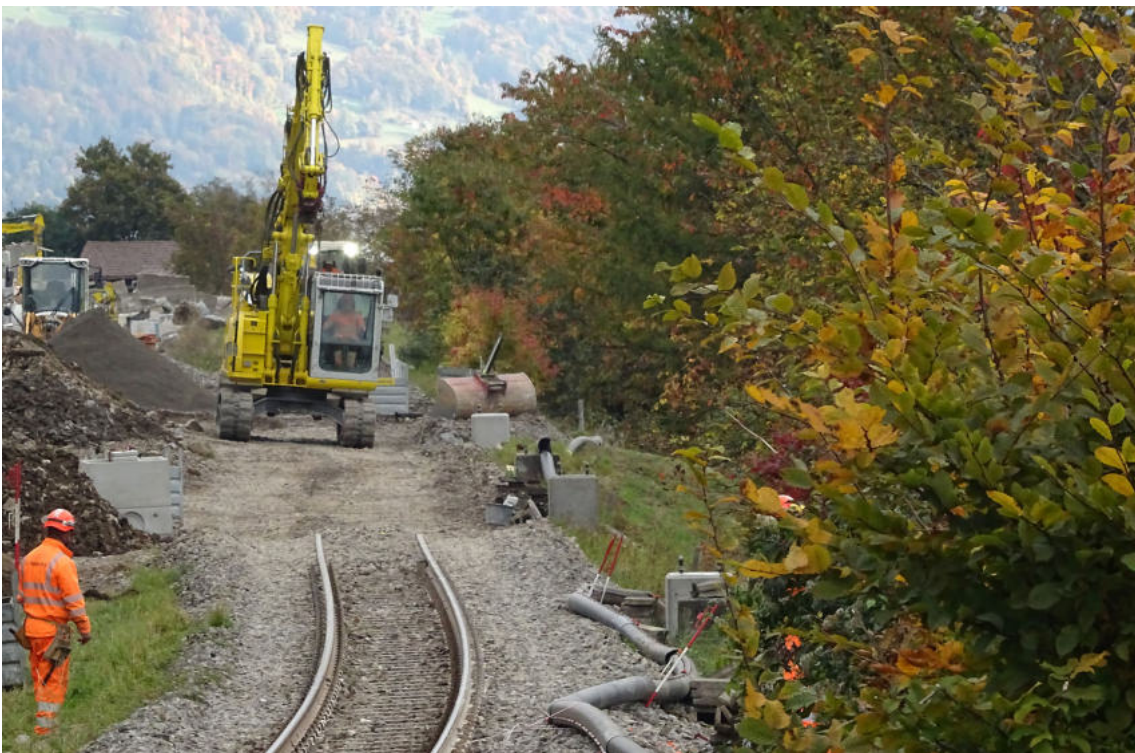
Es erfolgte der Aushub, das Entfernen der alten Trasse.
Gleich zu Beginn wurden die neuen Mastfundamente gegossen.

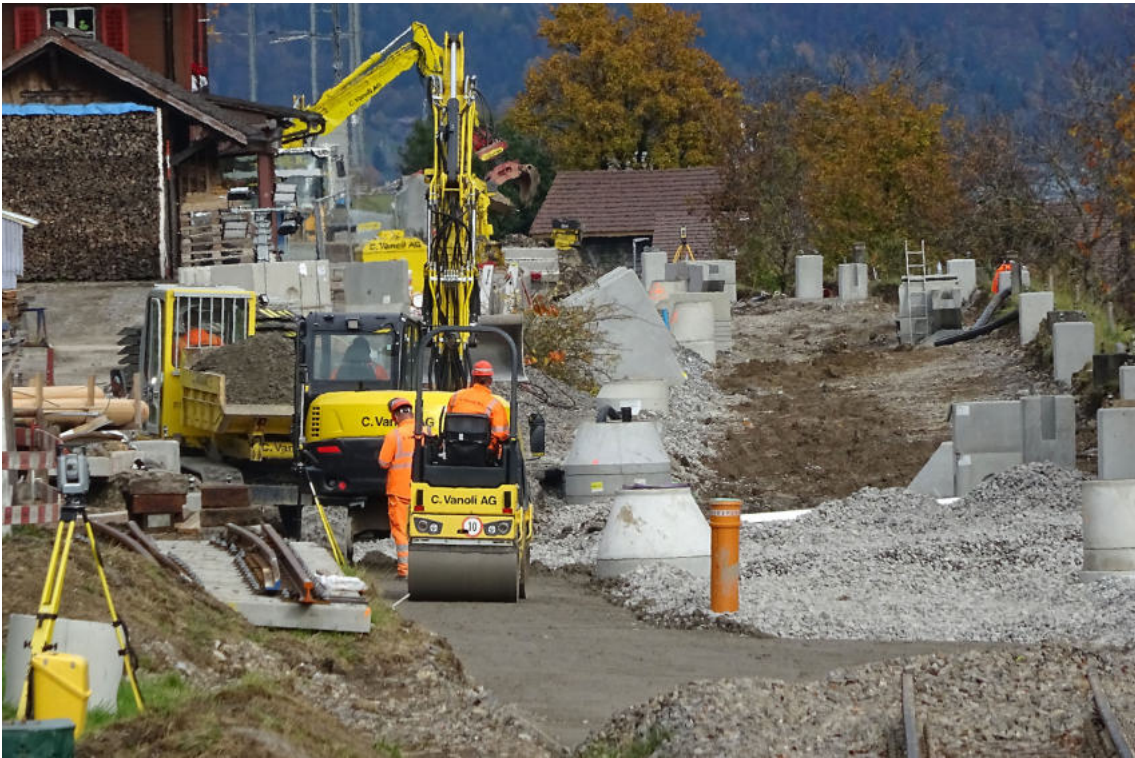
Es wurde Schotter und darauf Planie eingebracht.

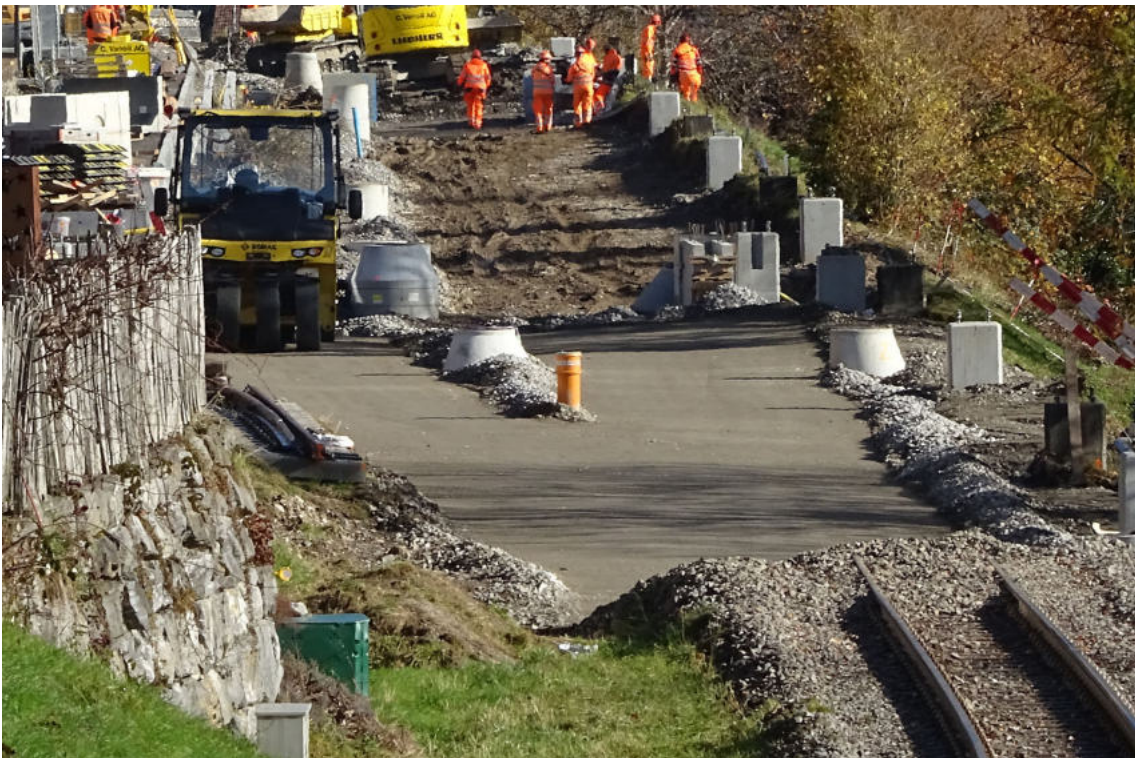
Diese Planie wurde geglättet.

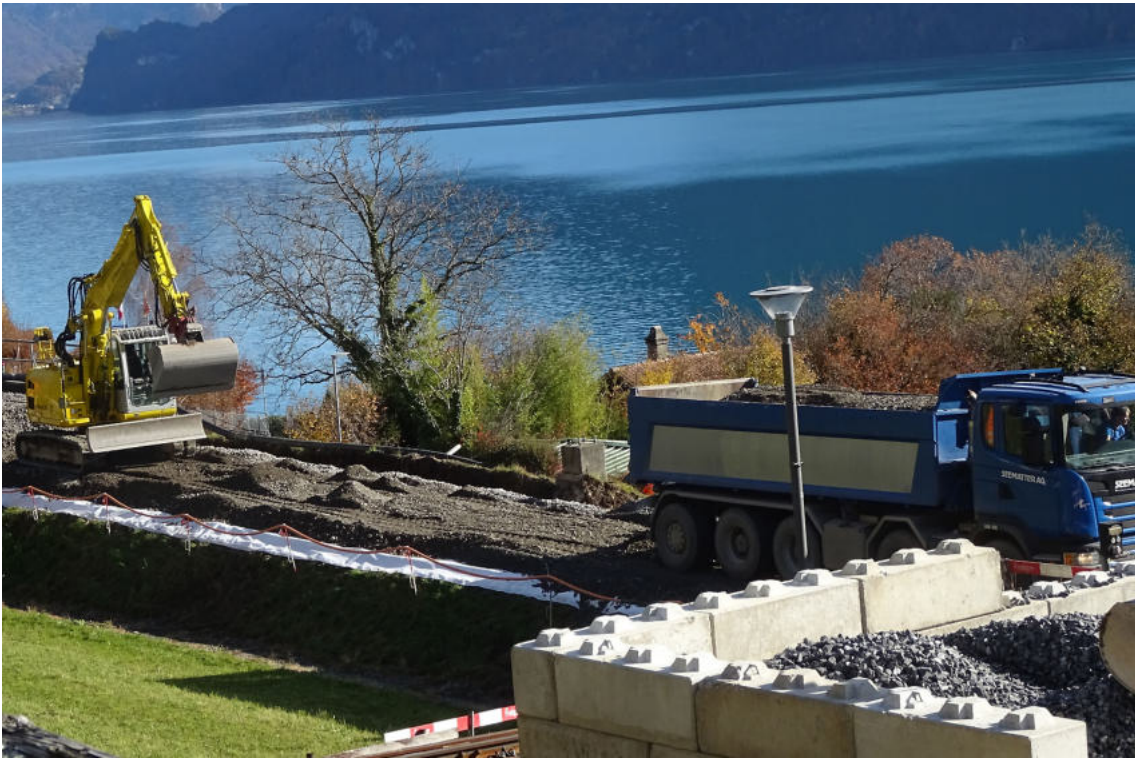
Die Planie wurde mit Schotter über- und einer Folie abgedeckt. Darauf kamen wieder je eine Lage Schotter und Planie.

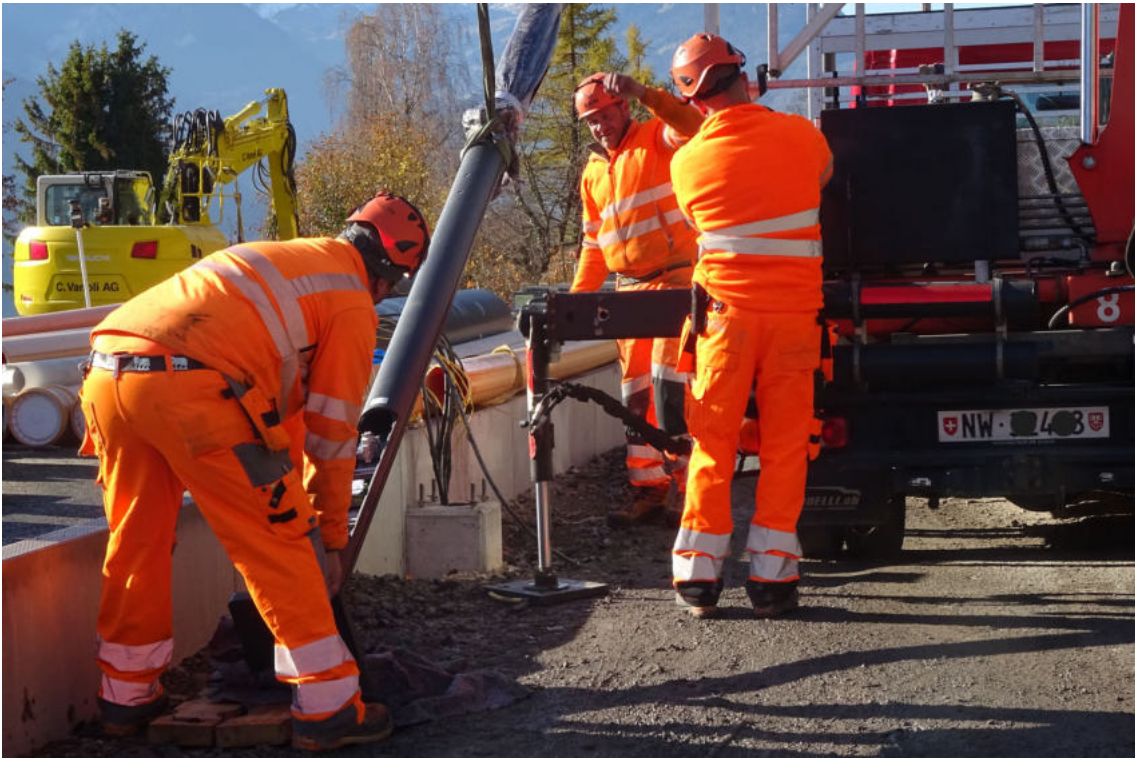
Im ganzen Gewusel wurden u.a. auch der neue Perron betoniert ...

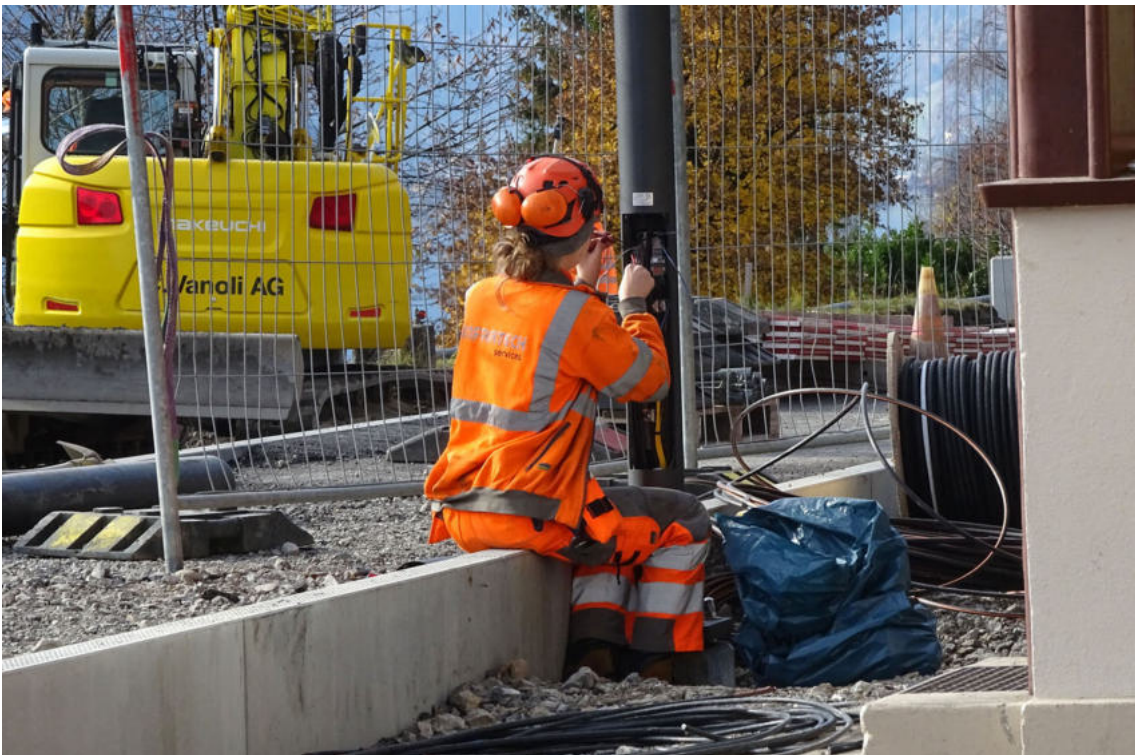
... und die Kandelaber gestellt und angeschlossen.

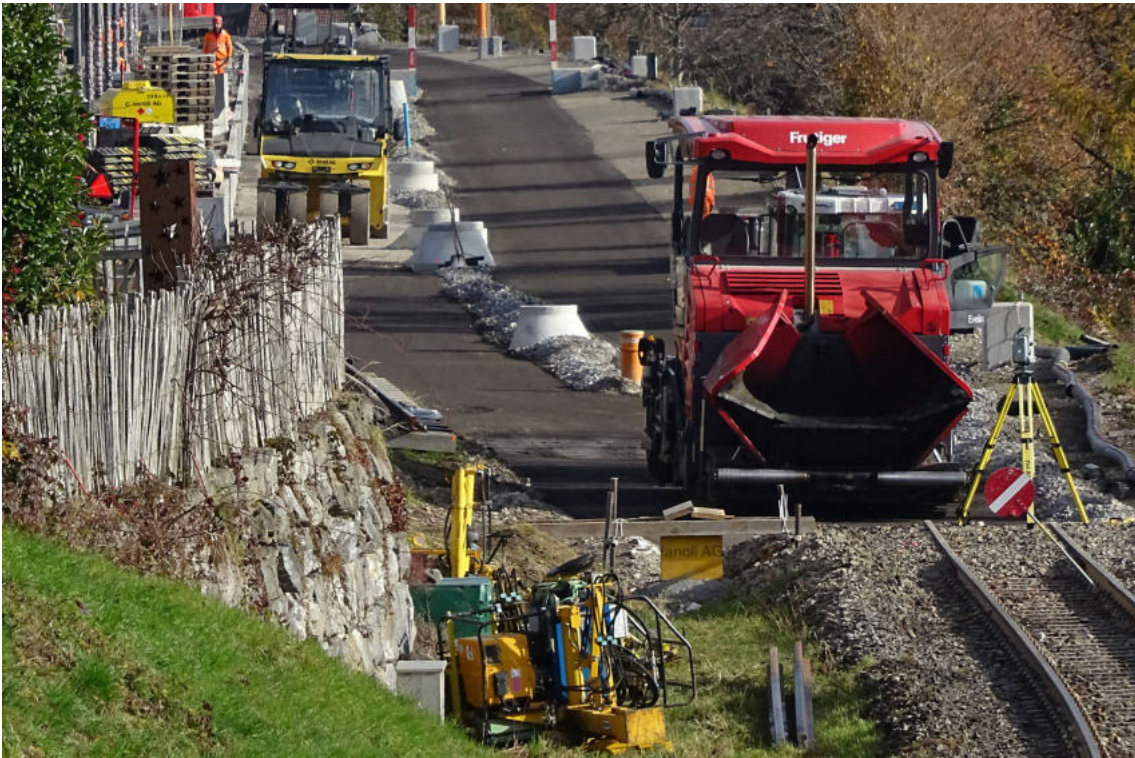
Die zweite Lage Überzug wurde anschliessend asphaltiert.

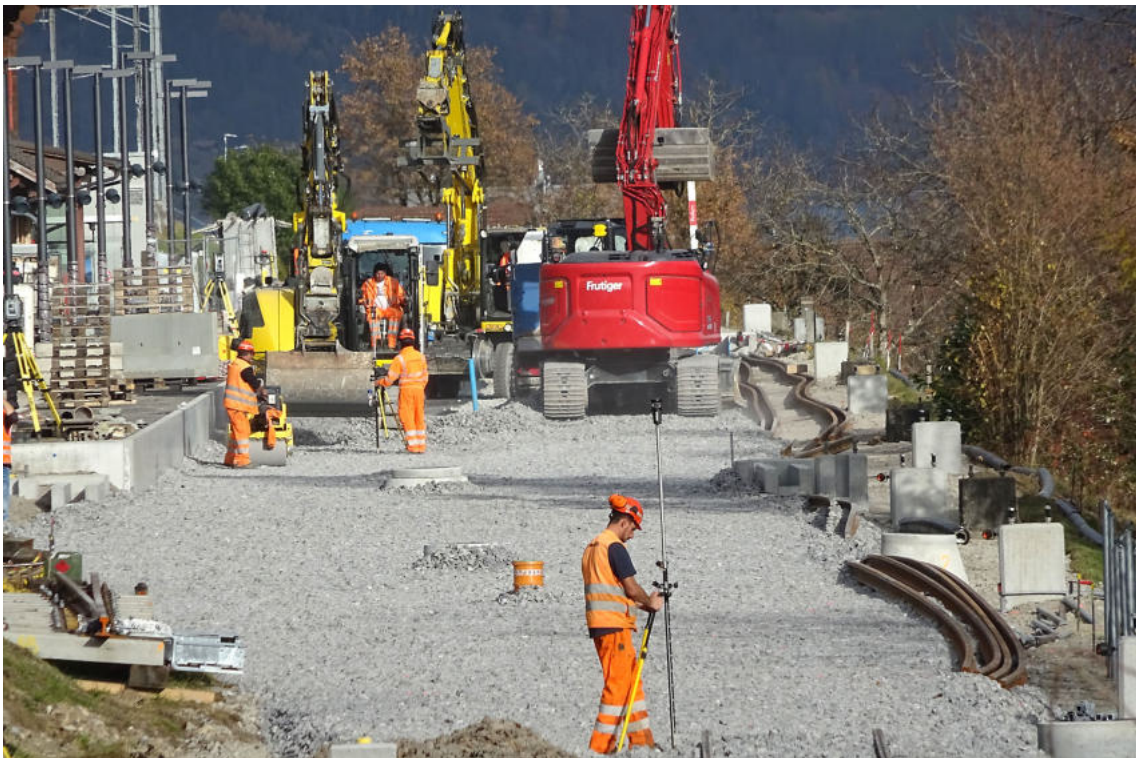
Umgehend wurde eine dritte Schicht Schotter aufgebracht als Träger der Betonschwellen.
So gewaltig die Bagger aussehen, lässt sich doch sehr exakt arbeiten.

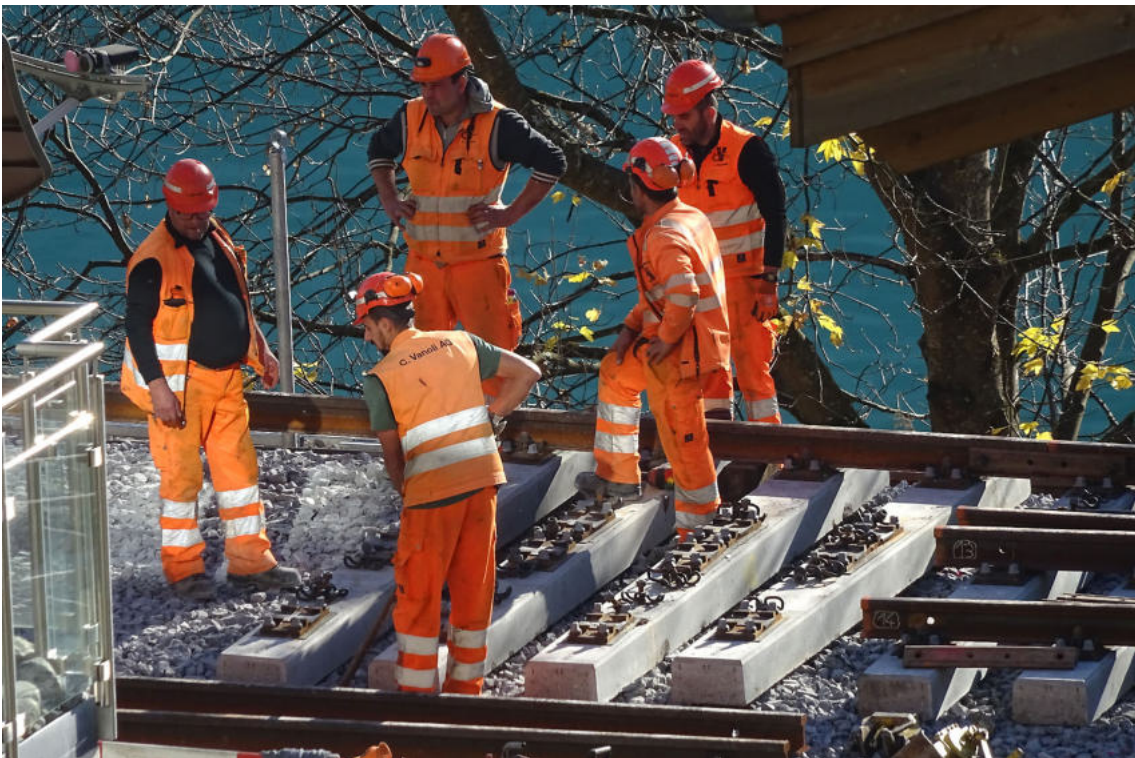
... und verlegt.

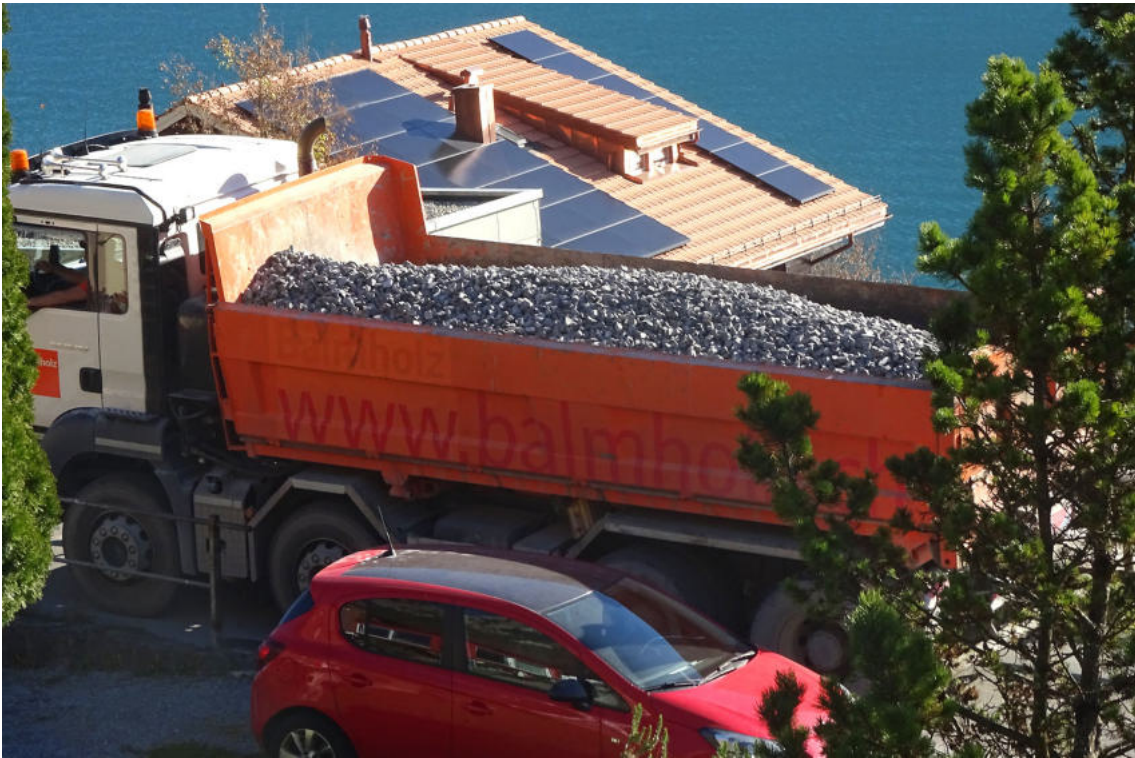
Dann wurden die Zwischenräume verfüllt. Die angelegten Depots reichten jeweils nur für kleine Bereiche. Rückwärts anfahren 'sparte' Wendemanöver!

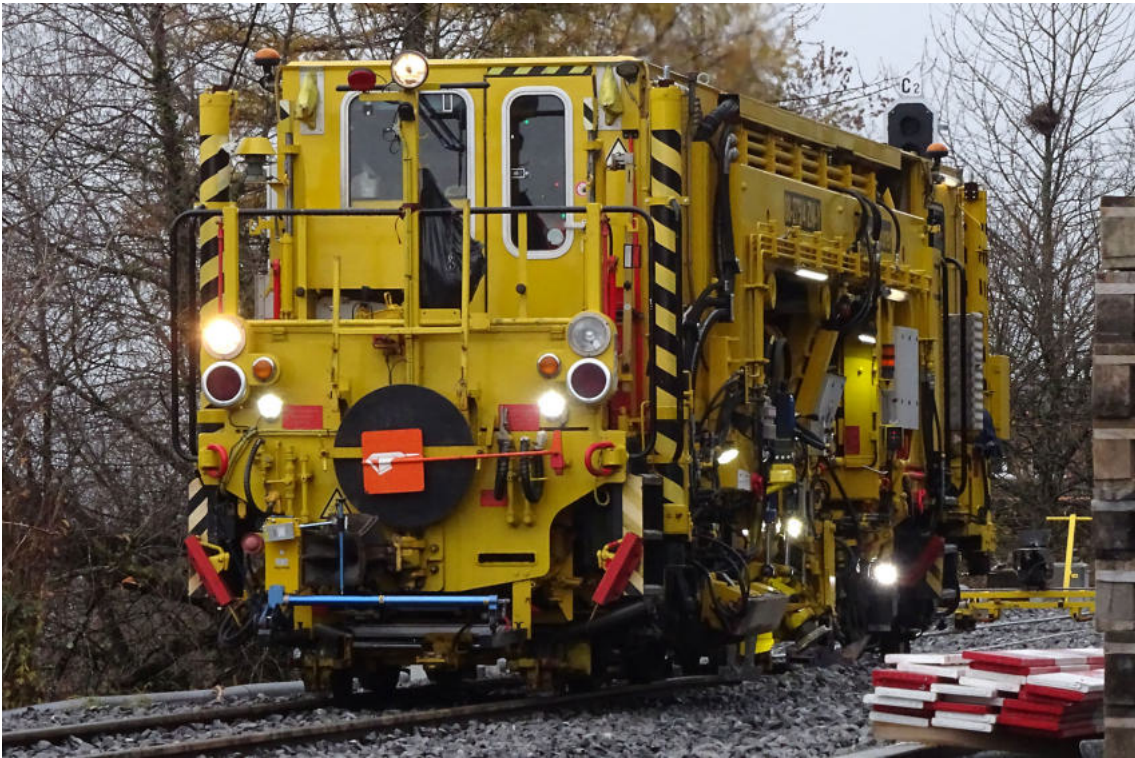
Ein weiterer Meilenstein war erreicht: Die Stopfmaschine war am Arbeiten.
In einer Stunde erledigt sie viele Tagewerke einer *Gramper-/Kramper*kolonne.

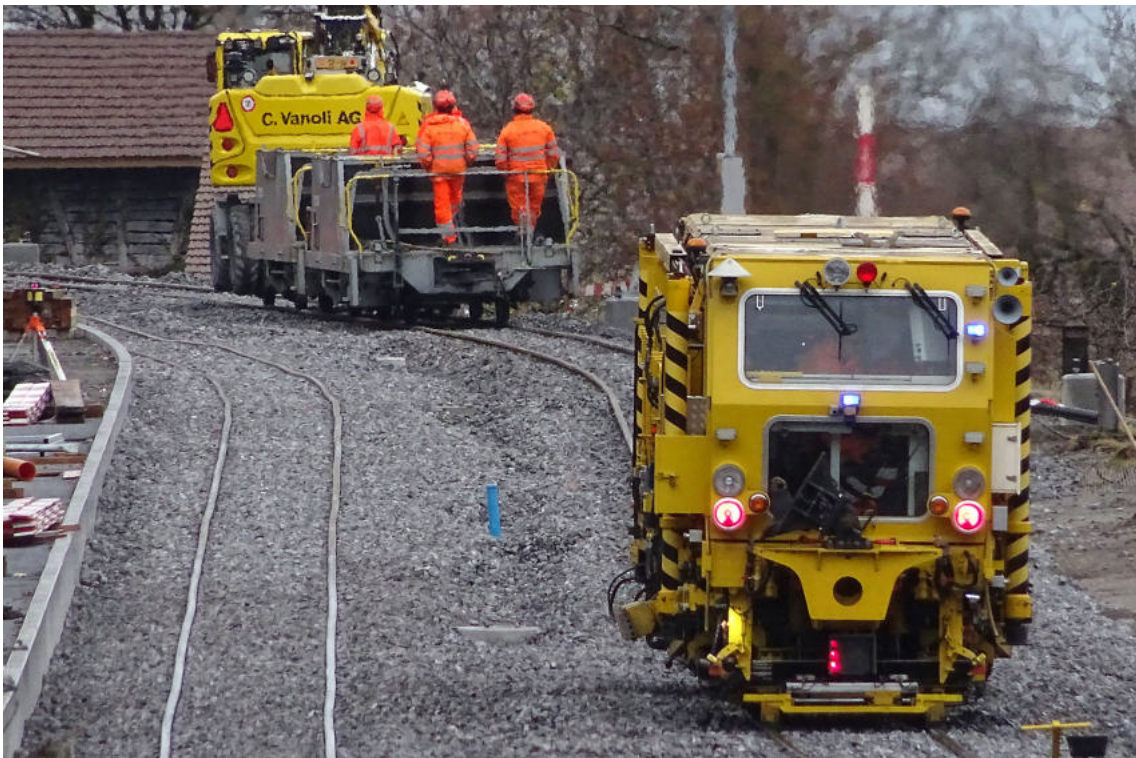
... derweil weiter gestampft wurde.

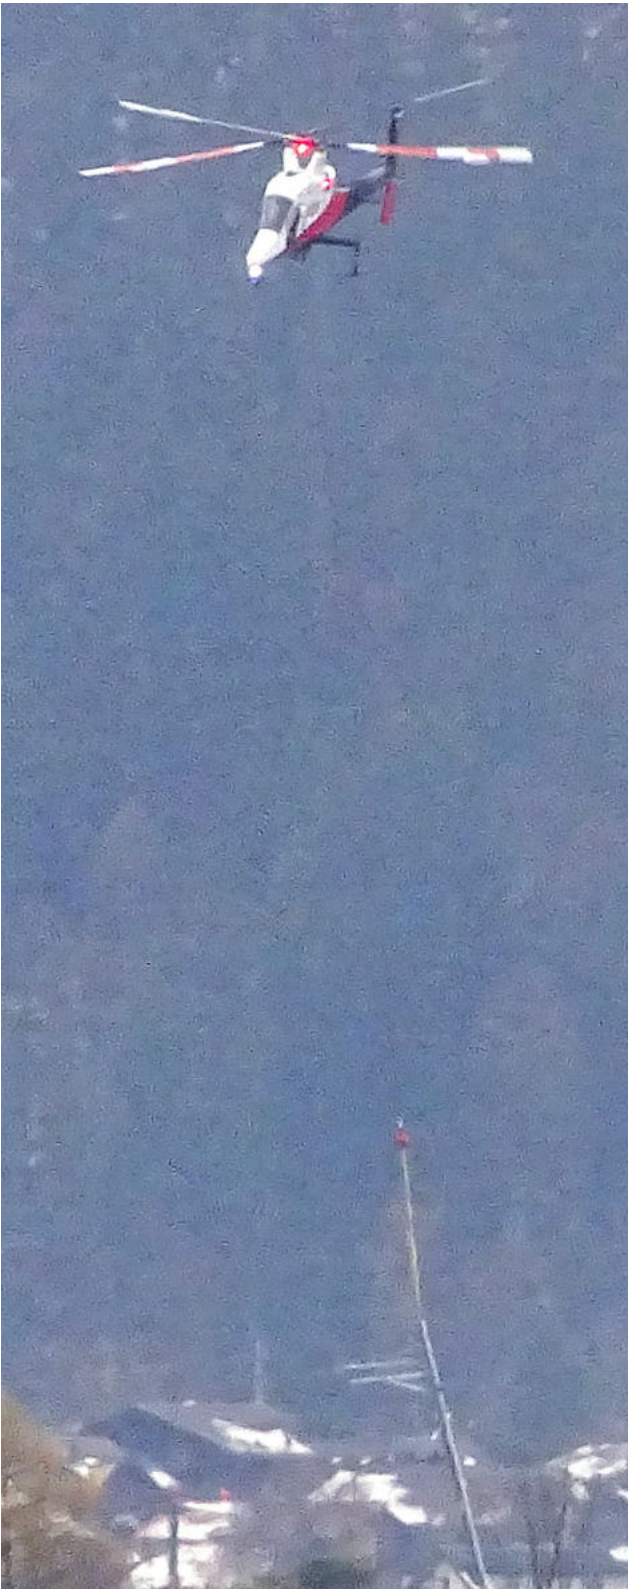
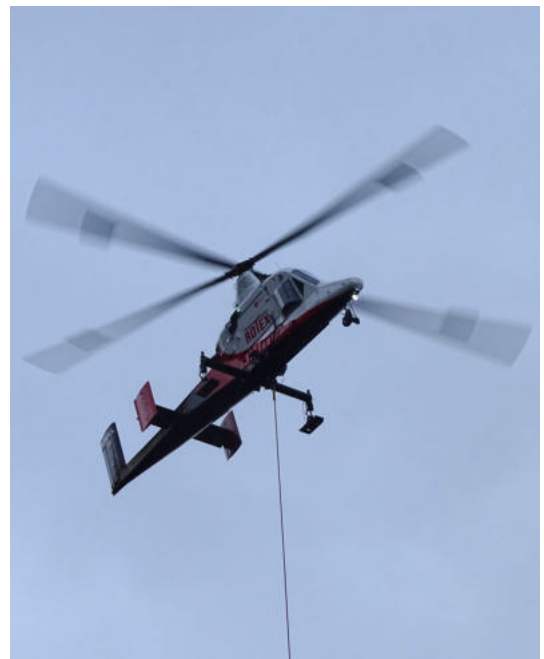
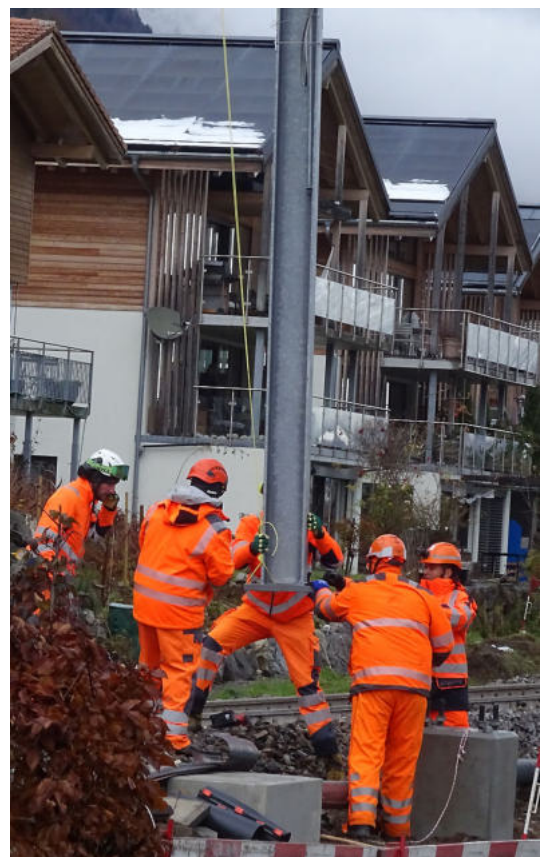
Die neu 'aufgetakelten' Masten wurden im Lüttschinnen-Delta aufgenommen, nach Niederried geflogen und 'Bolzen-genau' gesetzt. - Siehe Film von Linus Brügger!

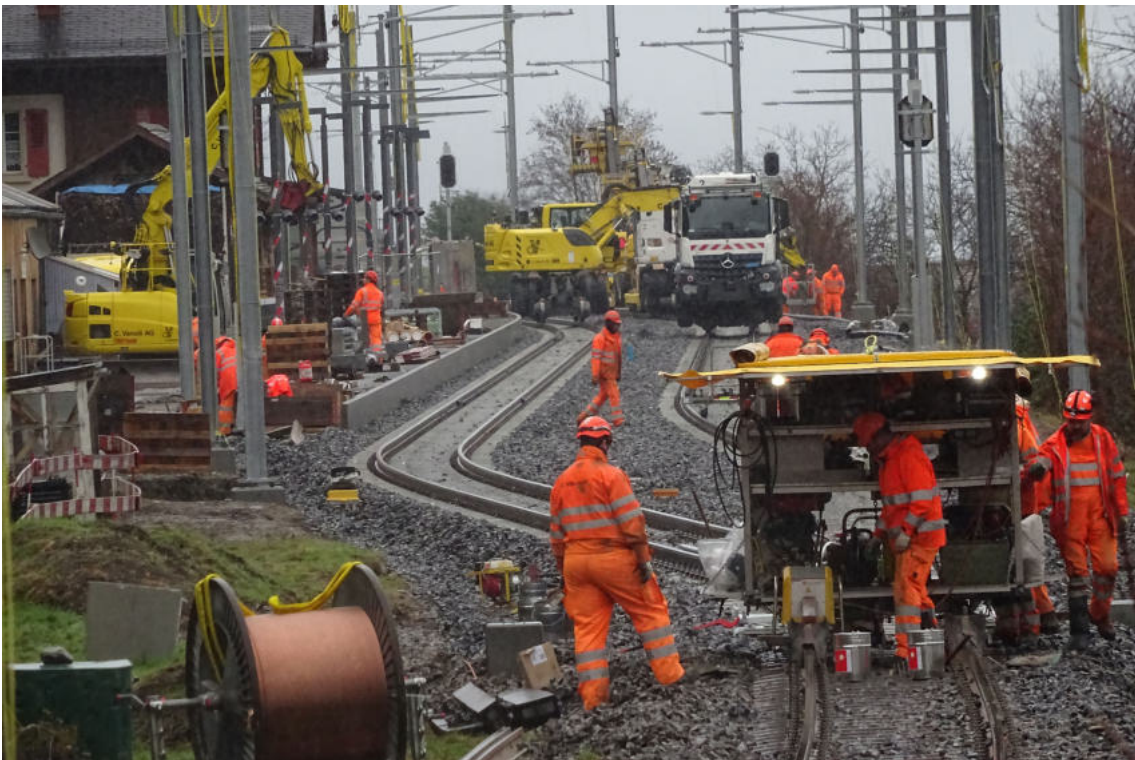
Der Schienenstoss zur Weiche wurde noch 'optimiert' (verschliffen) ...

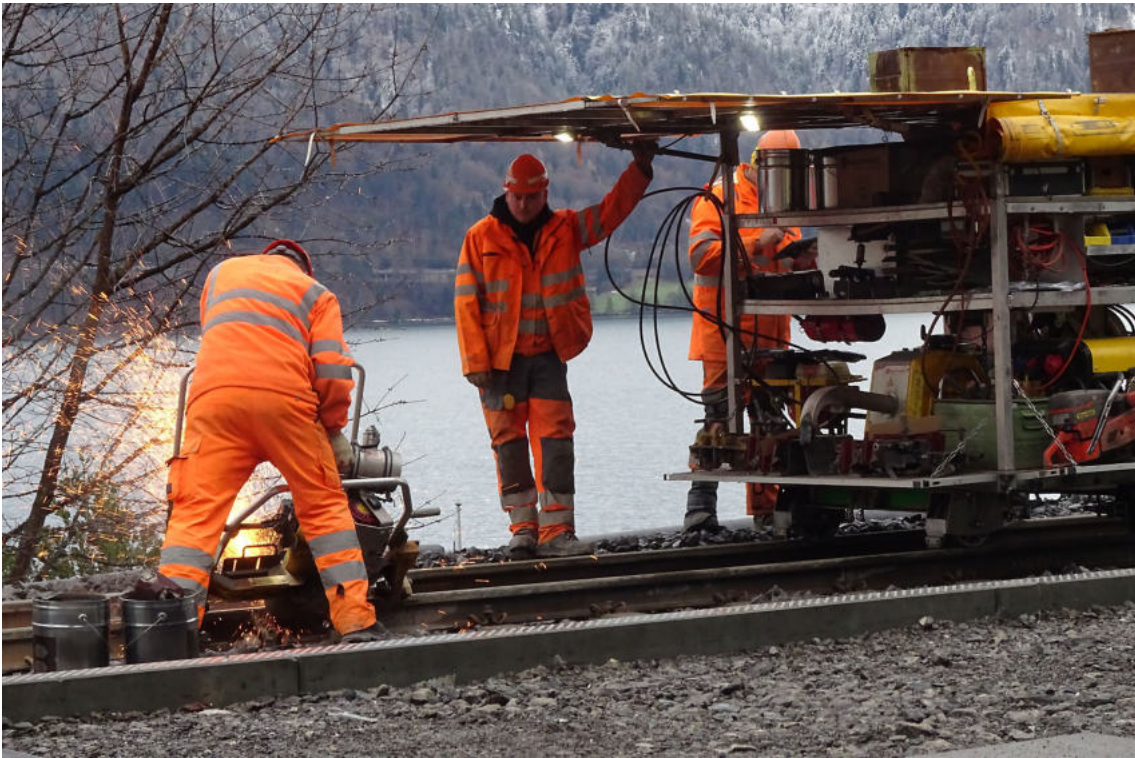
... so wie in der Fortsetzung die Schweisstellen der beiden neuen Gleise.

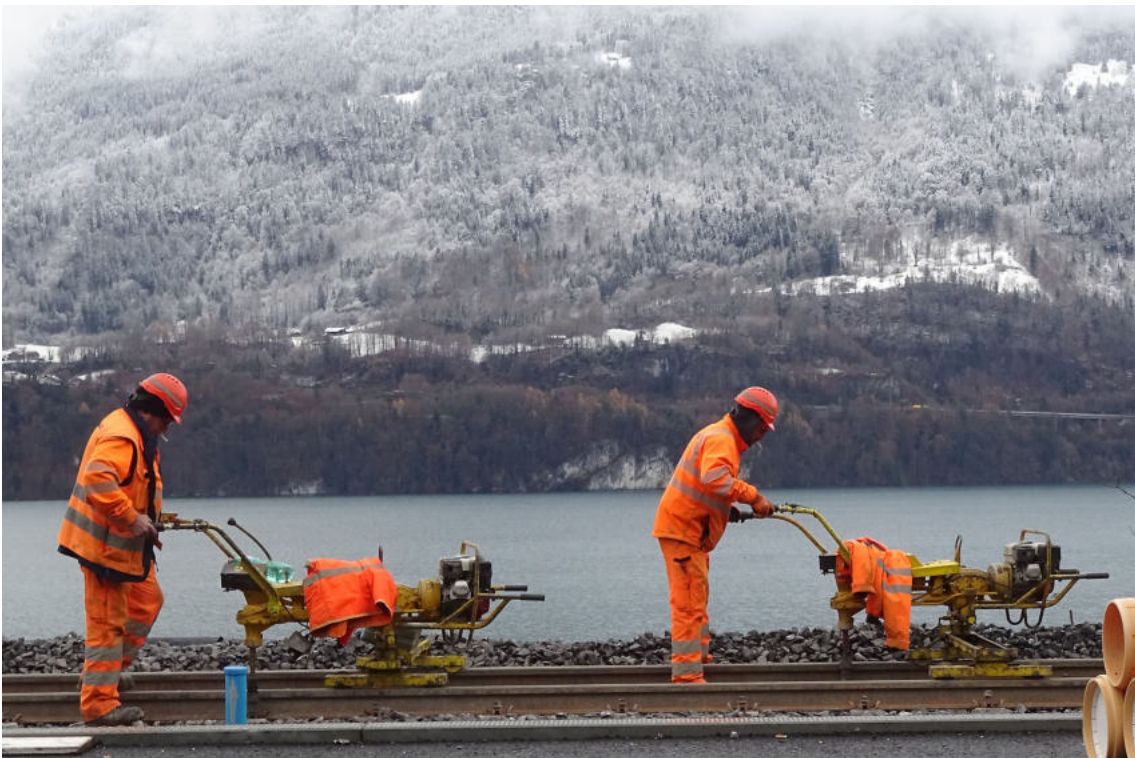
Zeitgleich wurden die Schienen 'richtig' festgezogen.
Die Schneefallgrenze ist nah, und der 21.12. noch fern!

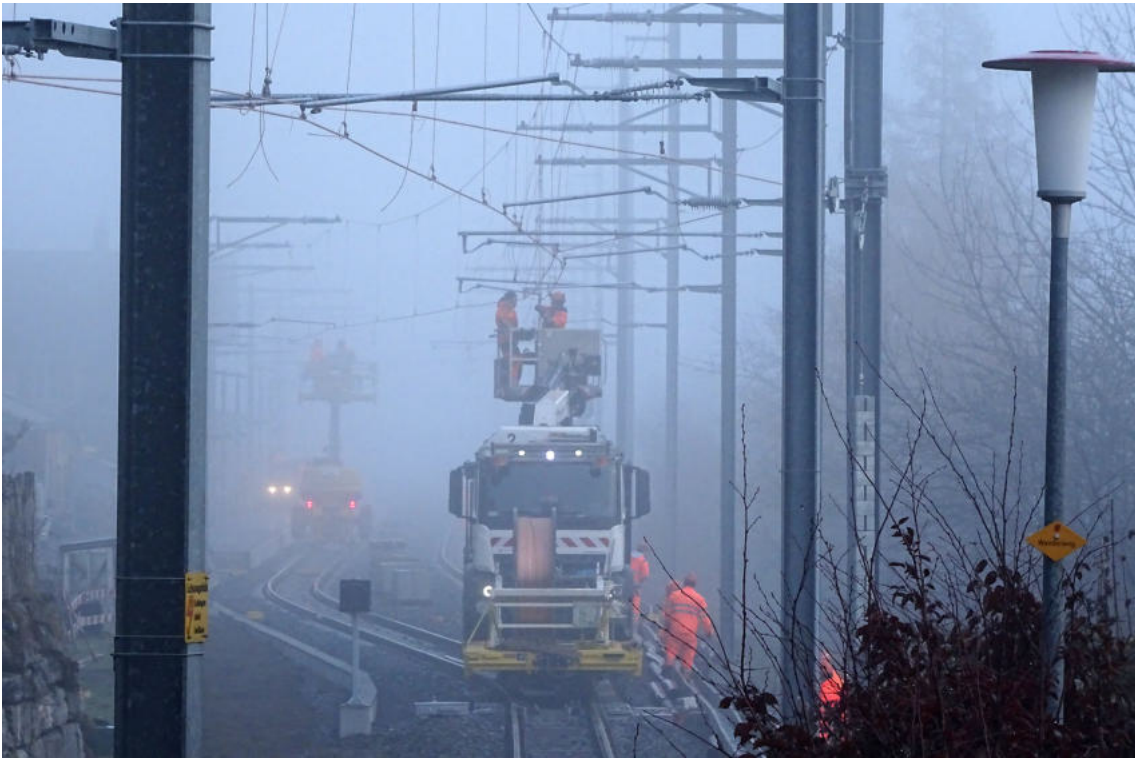
Die Fahrleitungen wurden montiert.

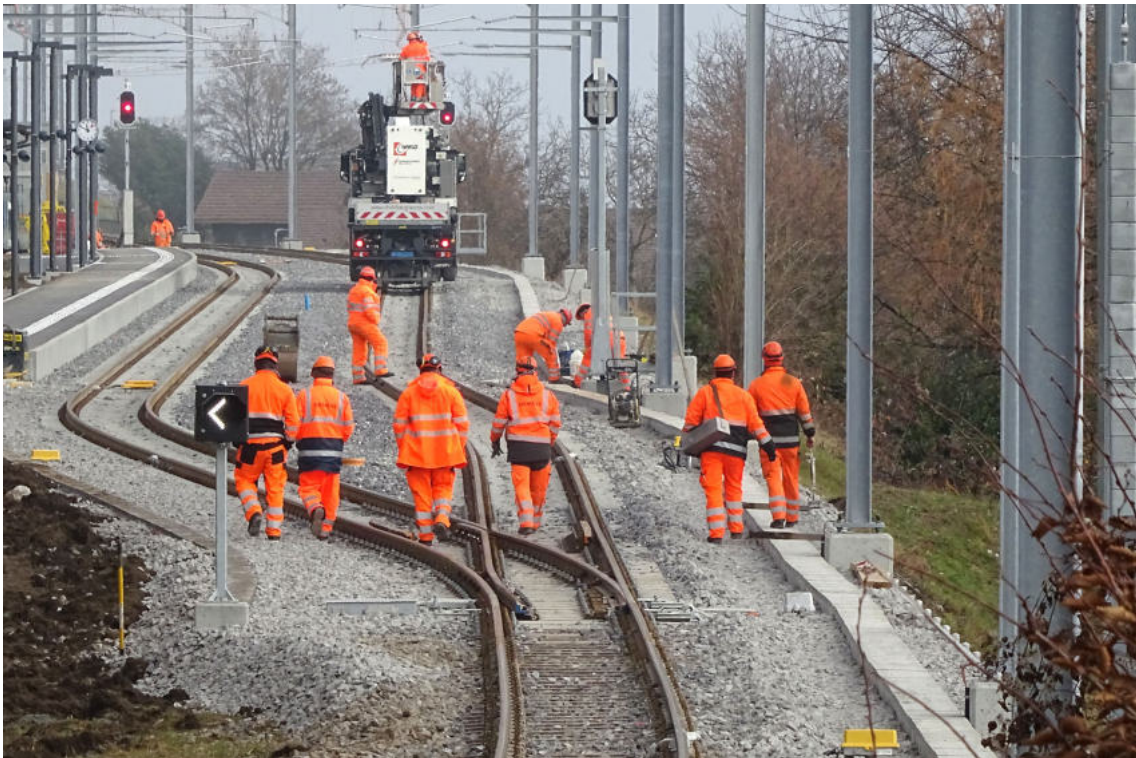
Die Weichenprüfung ist erfolgt. Und siehe da: Die Richtung stimmt!

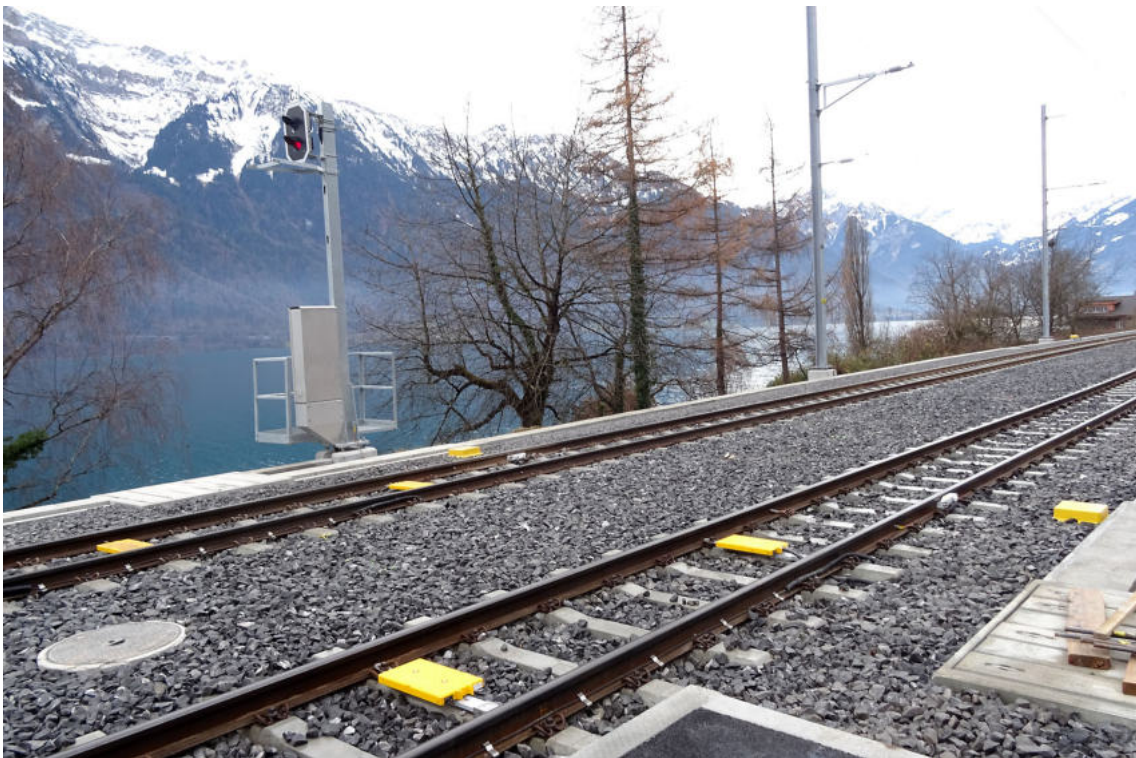
'Früher' genügte in Niederried eine Balise ...

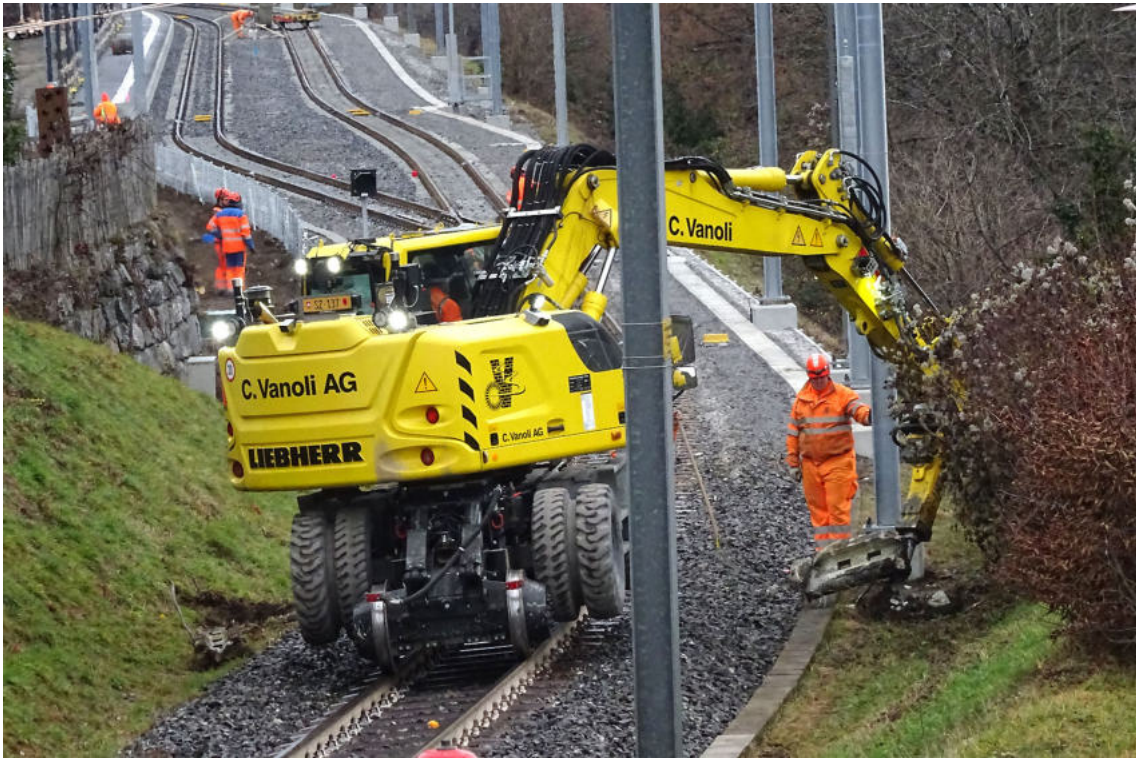
Die Träger für Holzmasten, letzte Zeichen der Elektrifizierung von 1942, wurden entfernt.
