Tunnel- und Brückensanierung entlang Brienersee

Totalsperre der Strecke zwischen Brienz und Interlaken Ost vom 15.10. bis 08.12.2018.

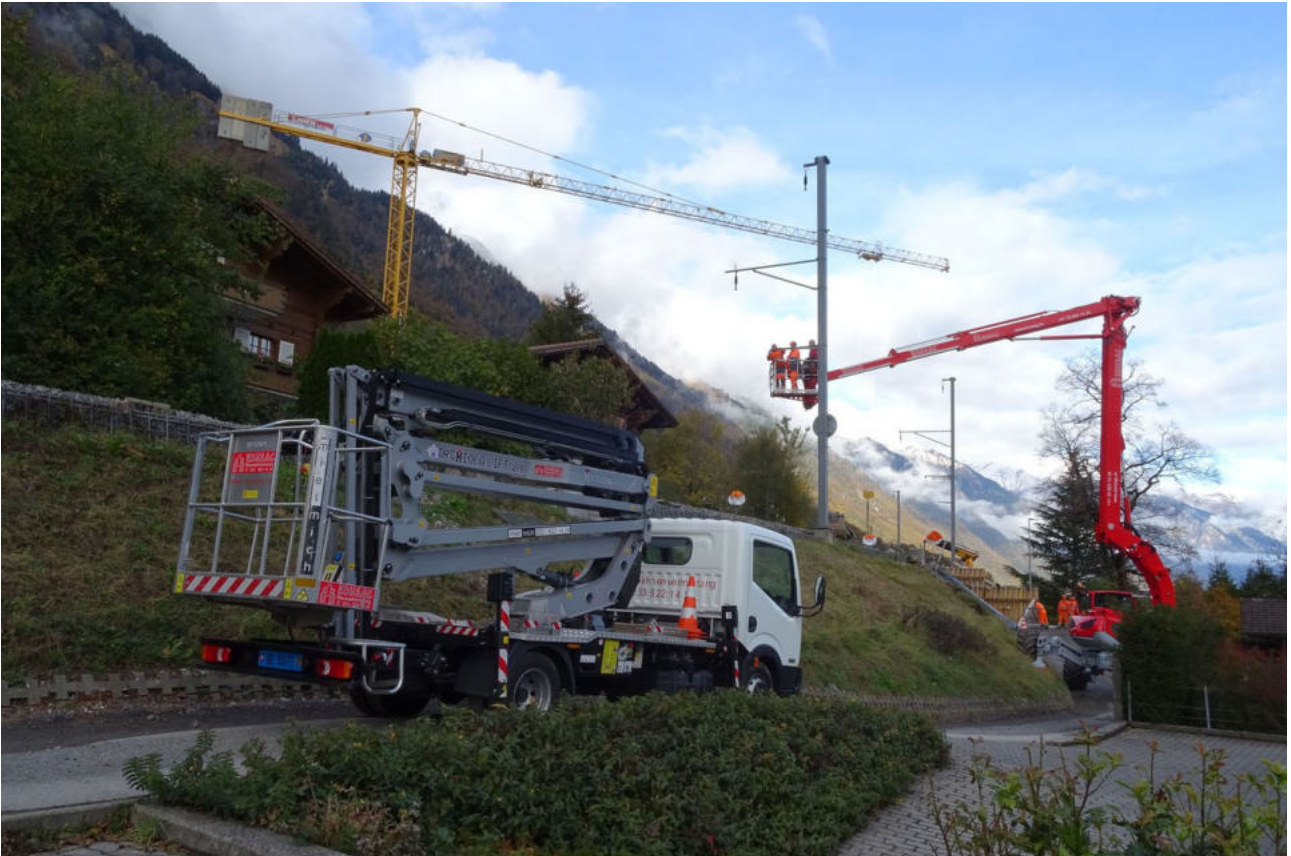
Mastdemontage. Die neuen wurden wie Seilbahnmasten eingeflogen.

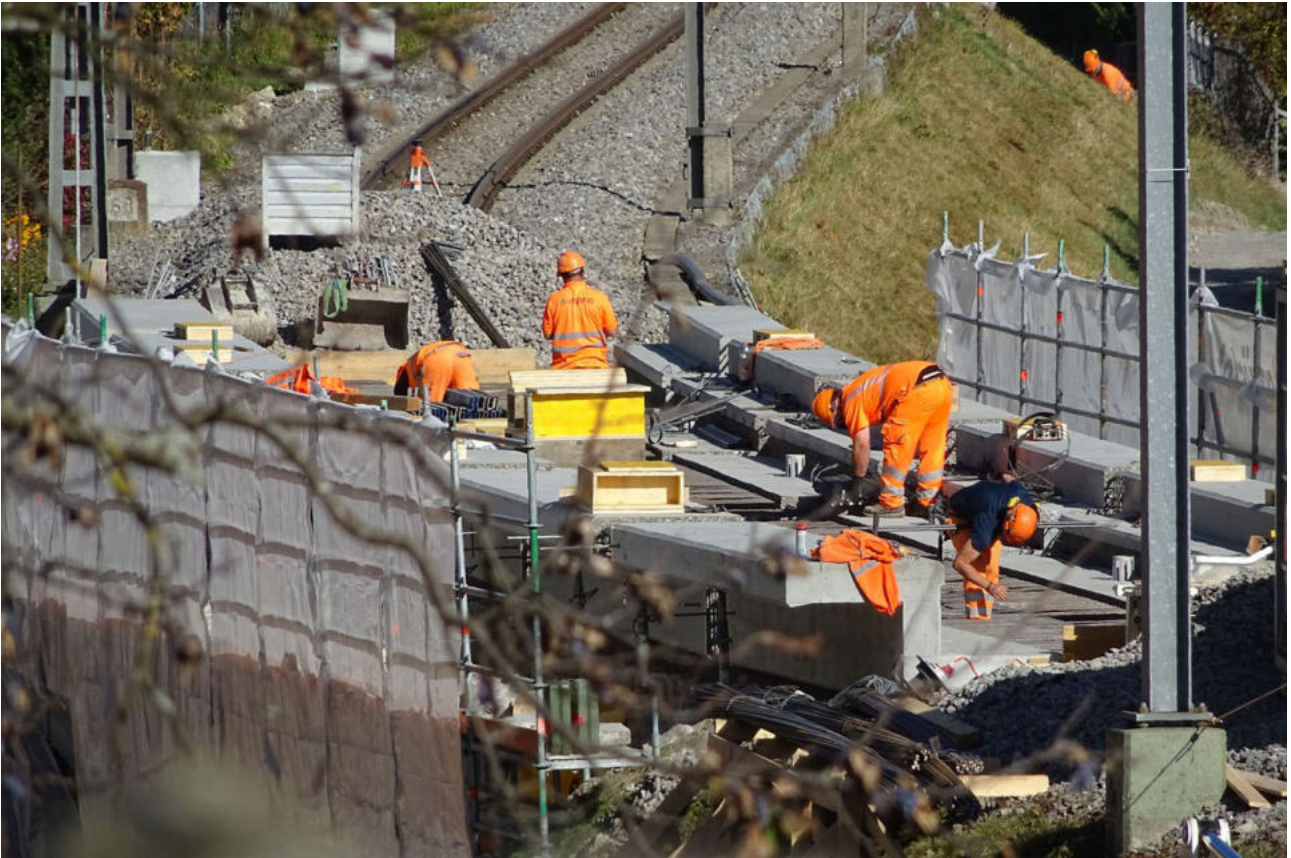
Beim Viadukt in der Dorfmitte wird an der neuen Schale gearbeitet.

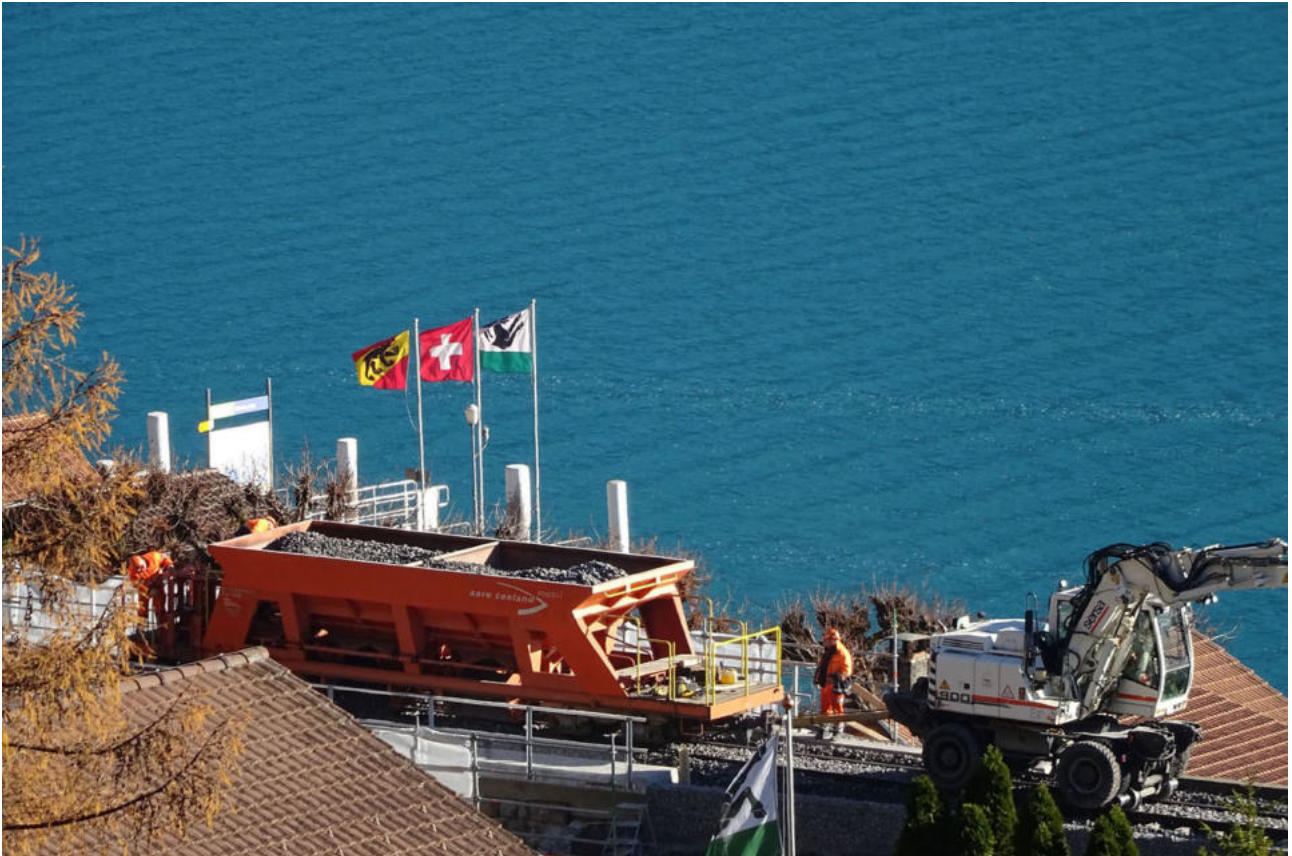
Die Geleise sind provisorisch verlegt; das Schotterbett wird komplettiert.

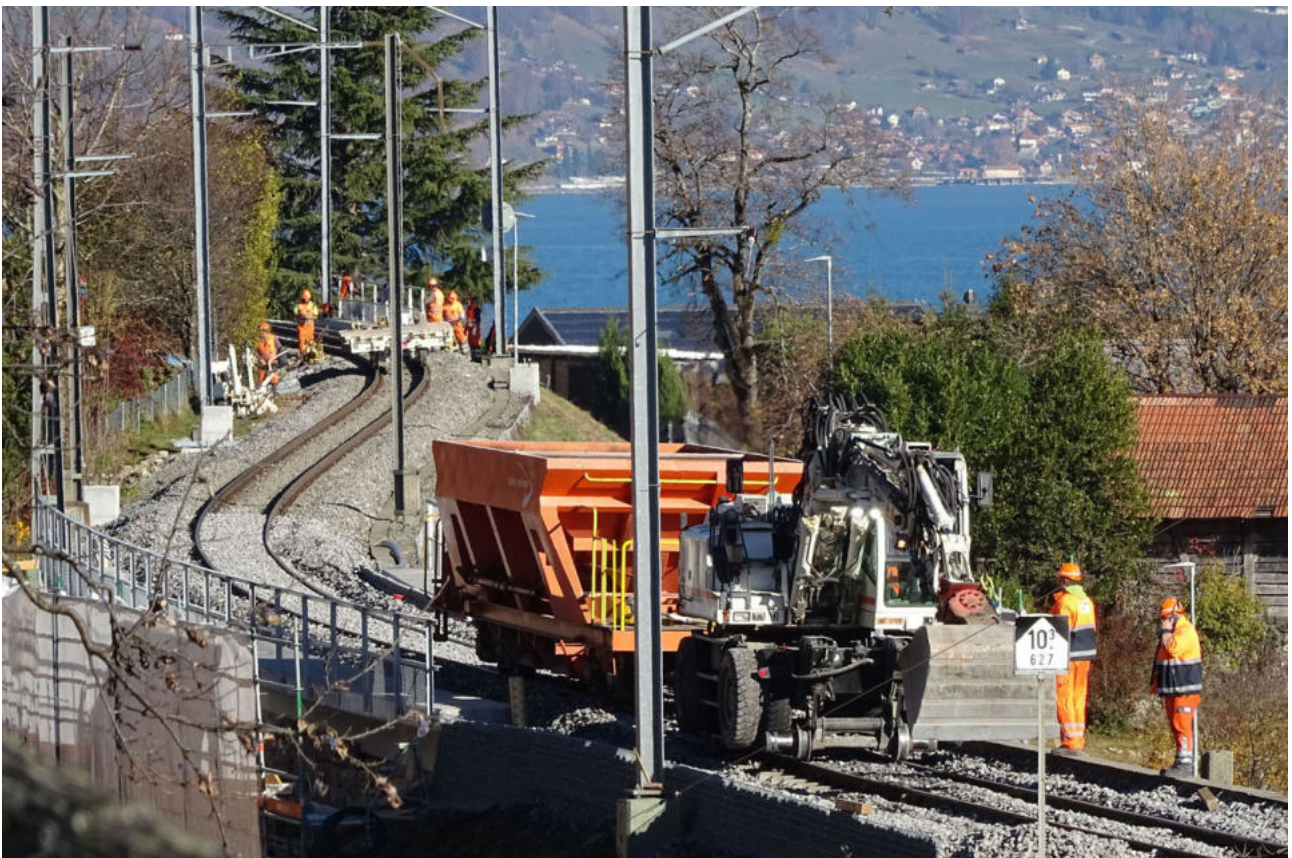
Gleisbau 'von Hand', d.h. ohne einen 400 m langen Bauzug.

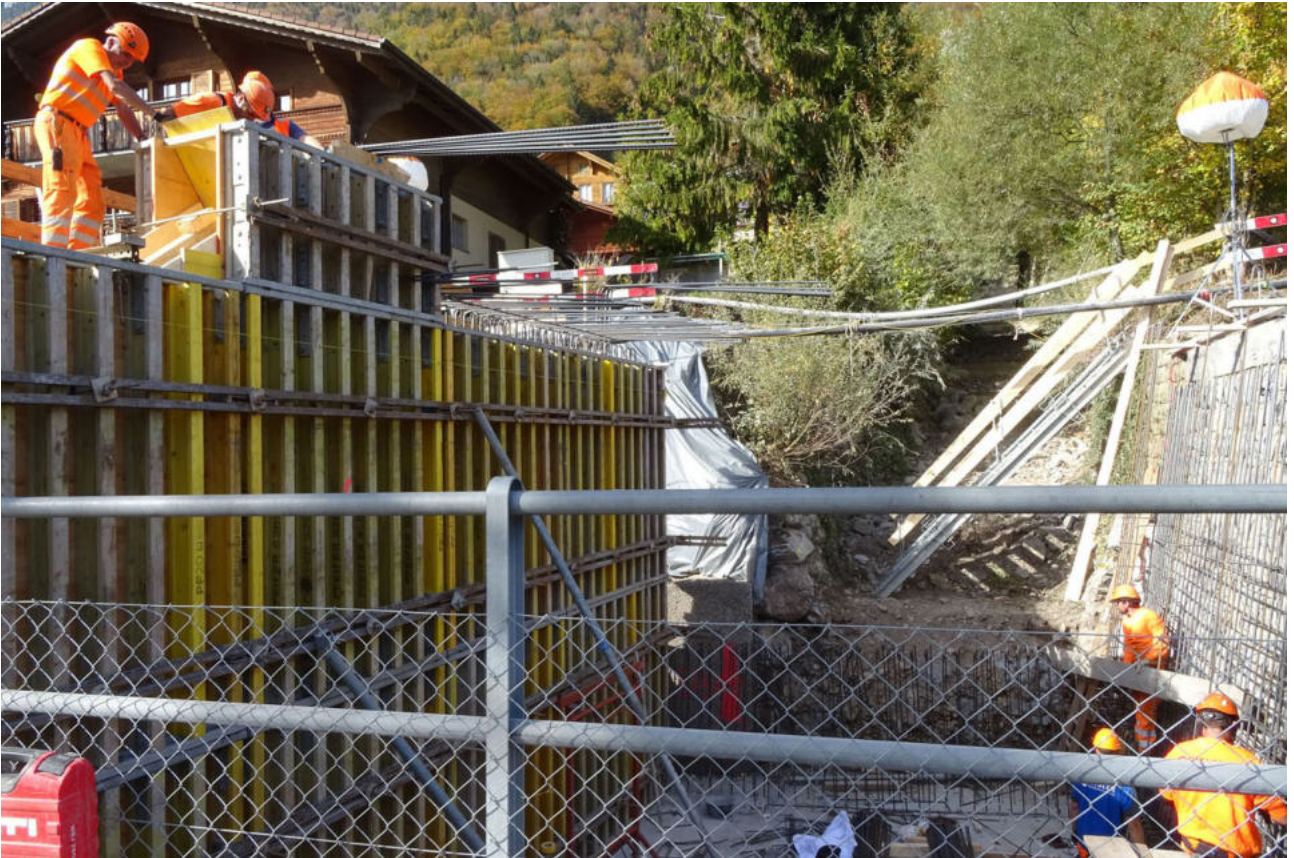
Die Raindlgrabenbrücke wurde komplett neu gebaut:

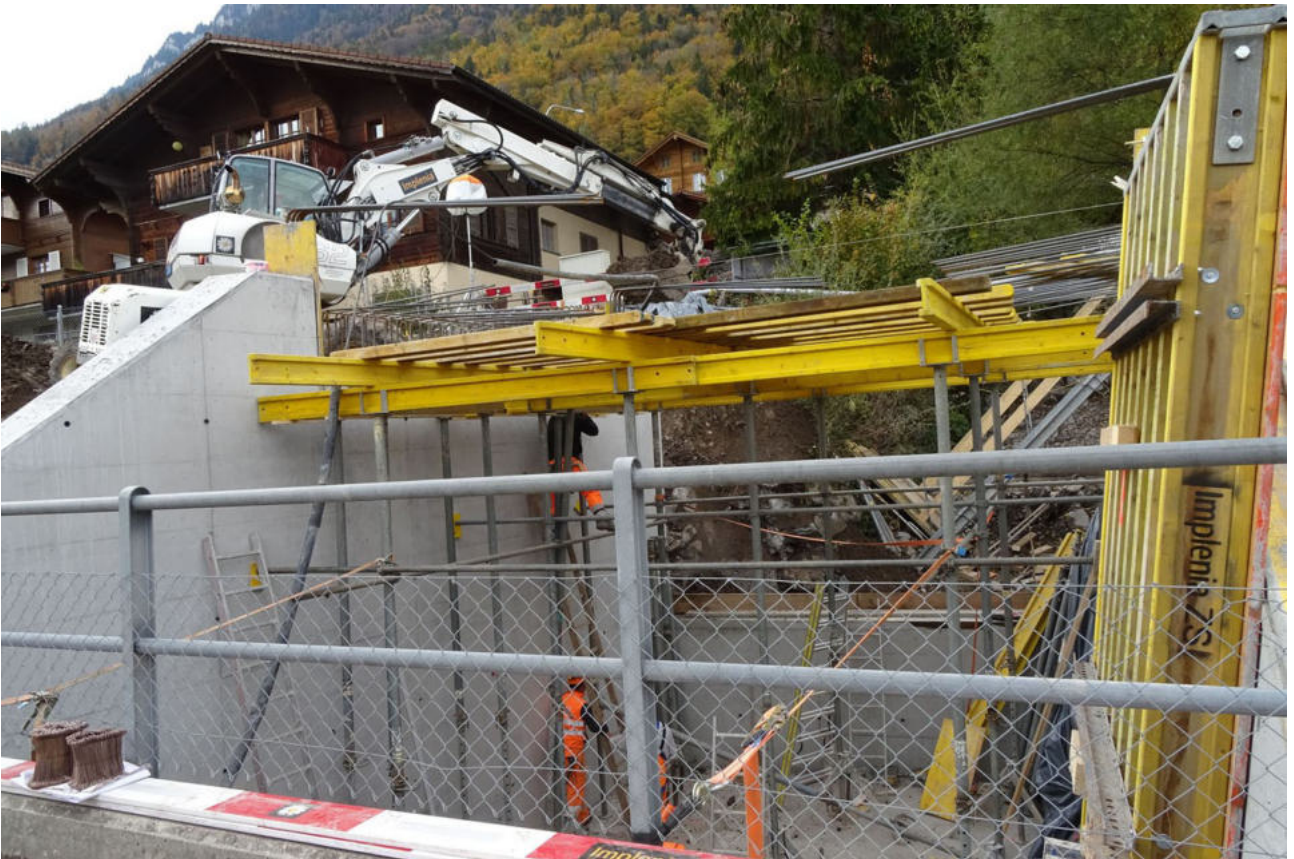
Sohle mit Kasten gegen das Unterspülen, Seitenwände und ...

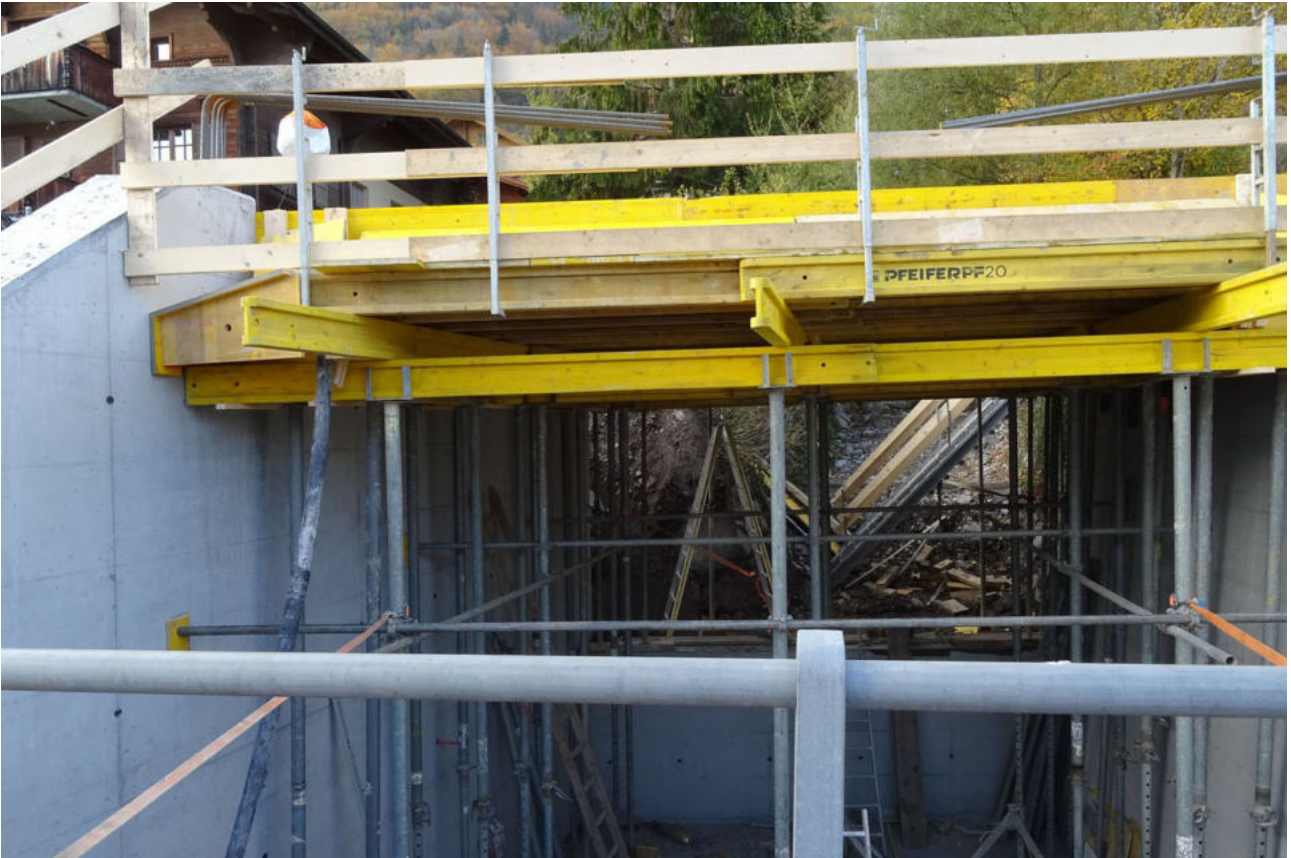
... neuer vor Ort gegossener Brückenkasten.

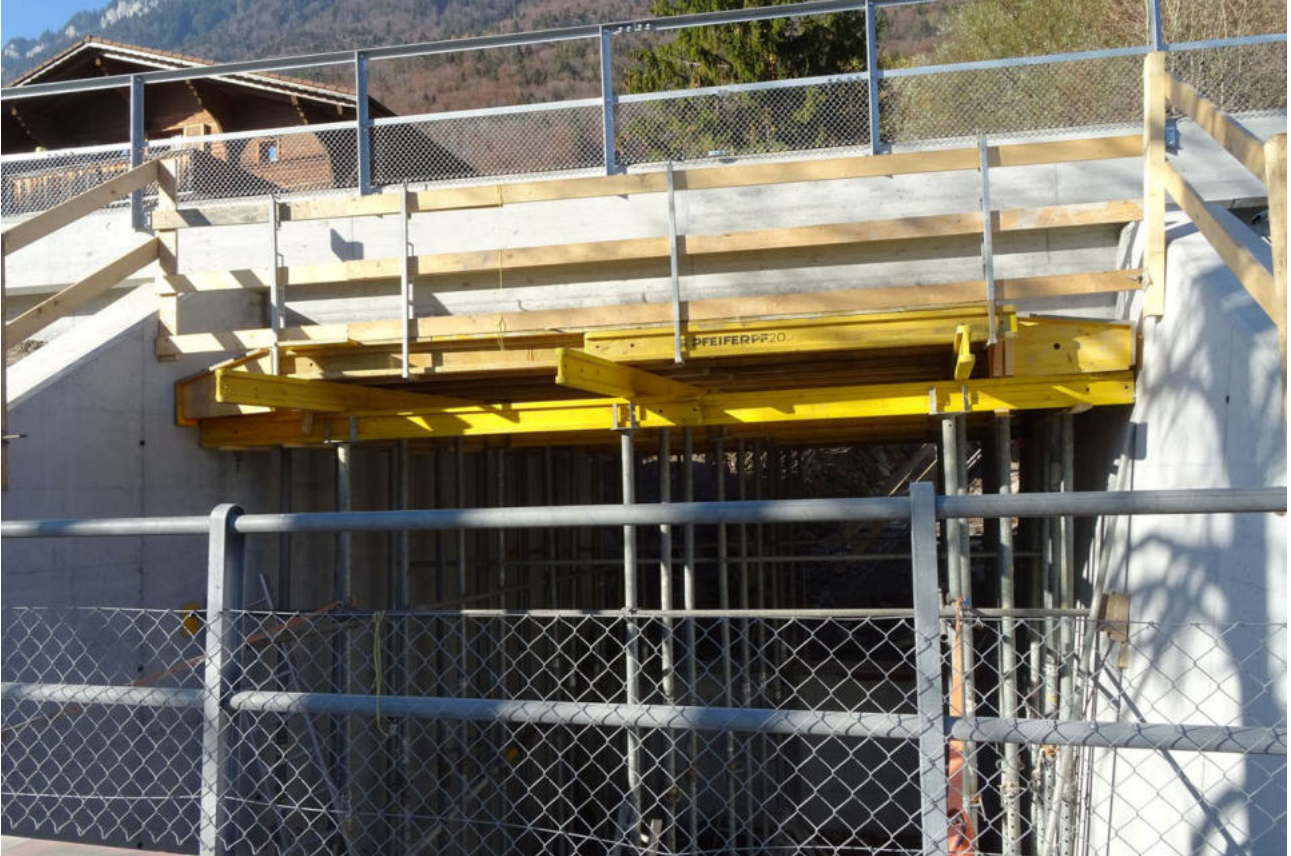
Beton muss viele Wochen 'aushärten', endfest ist er erst nach Jahren.

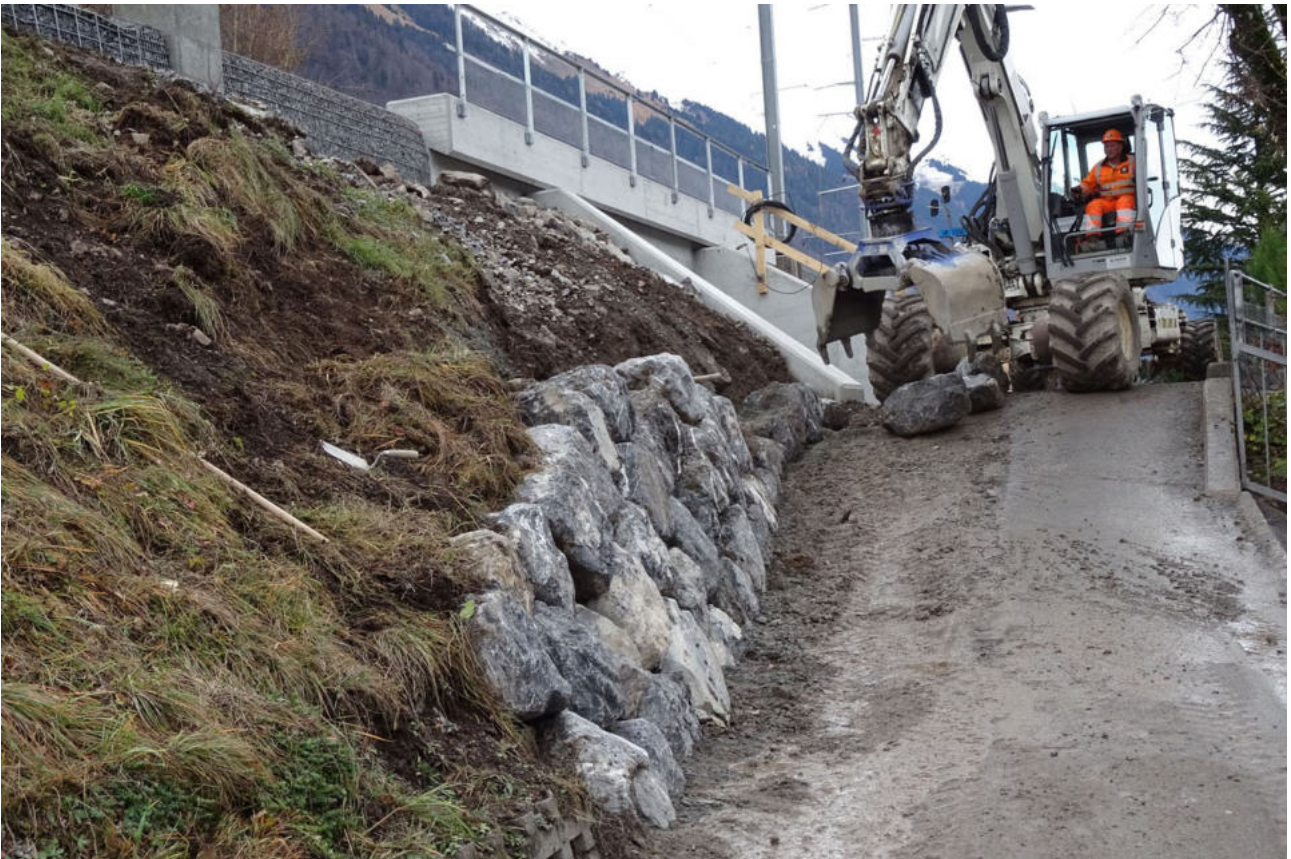
Die zb stützte den Damm ab, was Niederried eine bessere Strassenführung gestattet.

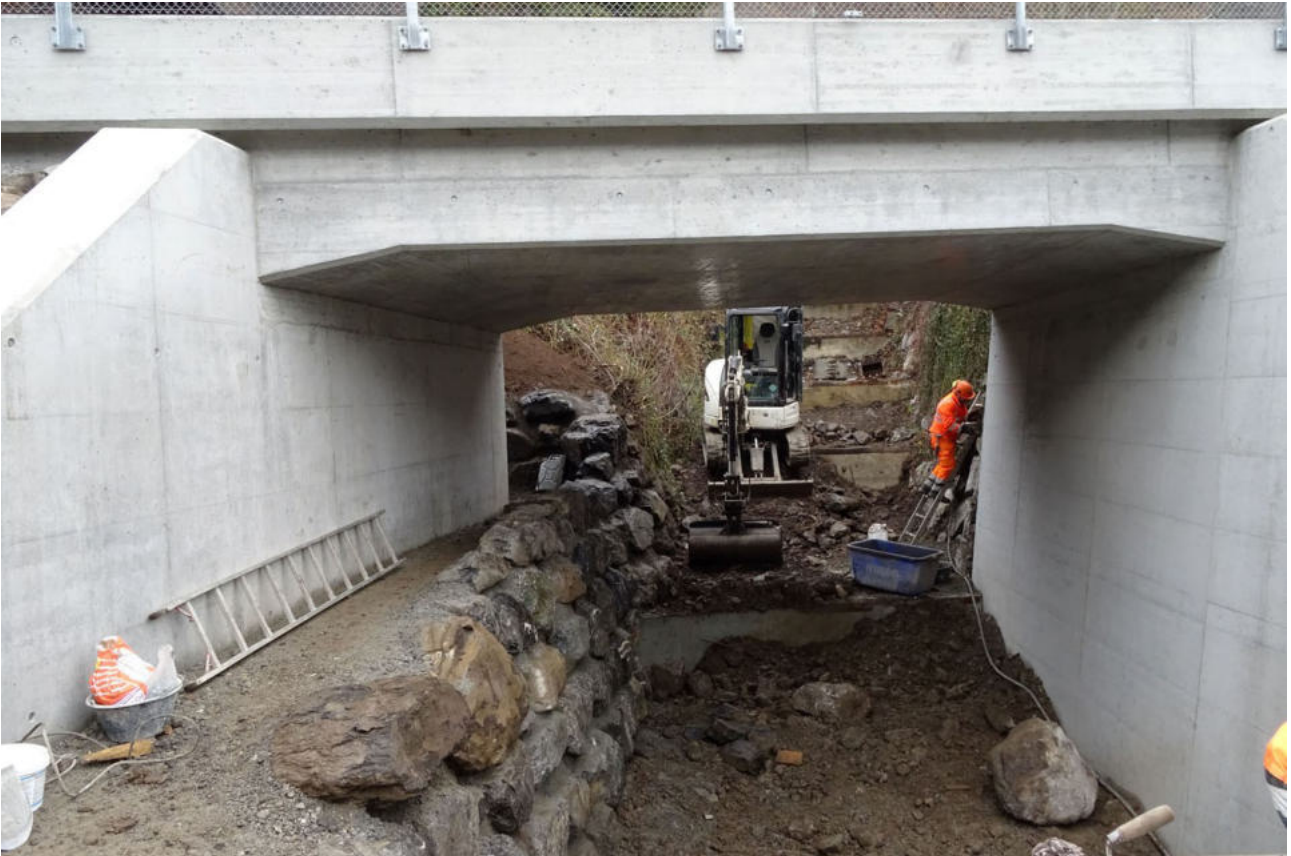
Im Durchlass wurde die Sohle ausgearbeitet und der Fussweg neu erstellt.

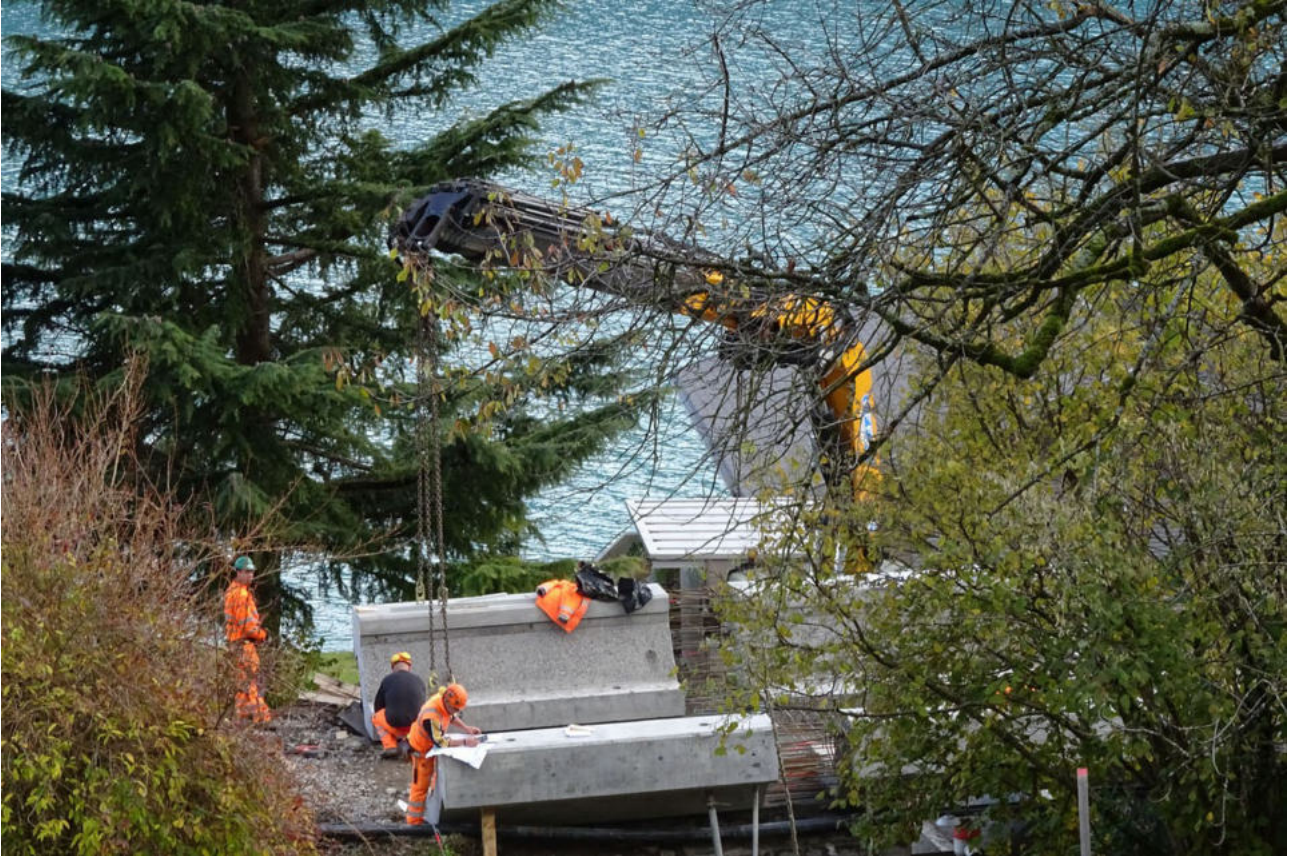
Ebenfalls der Durchgang im Schoren wurde ...

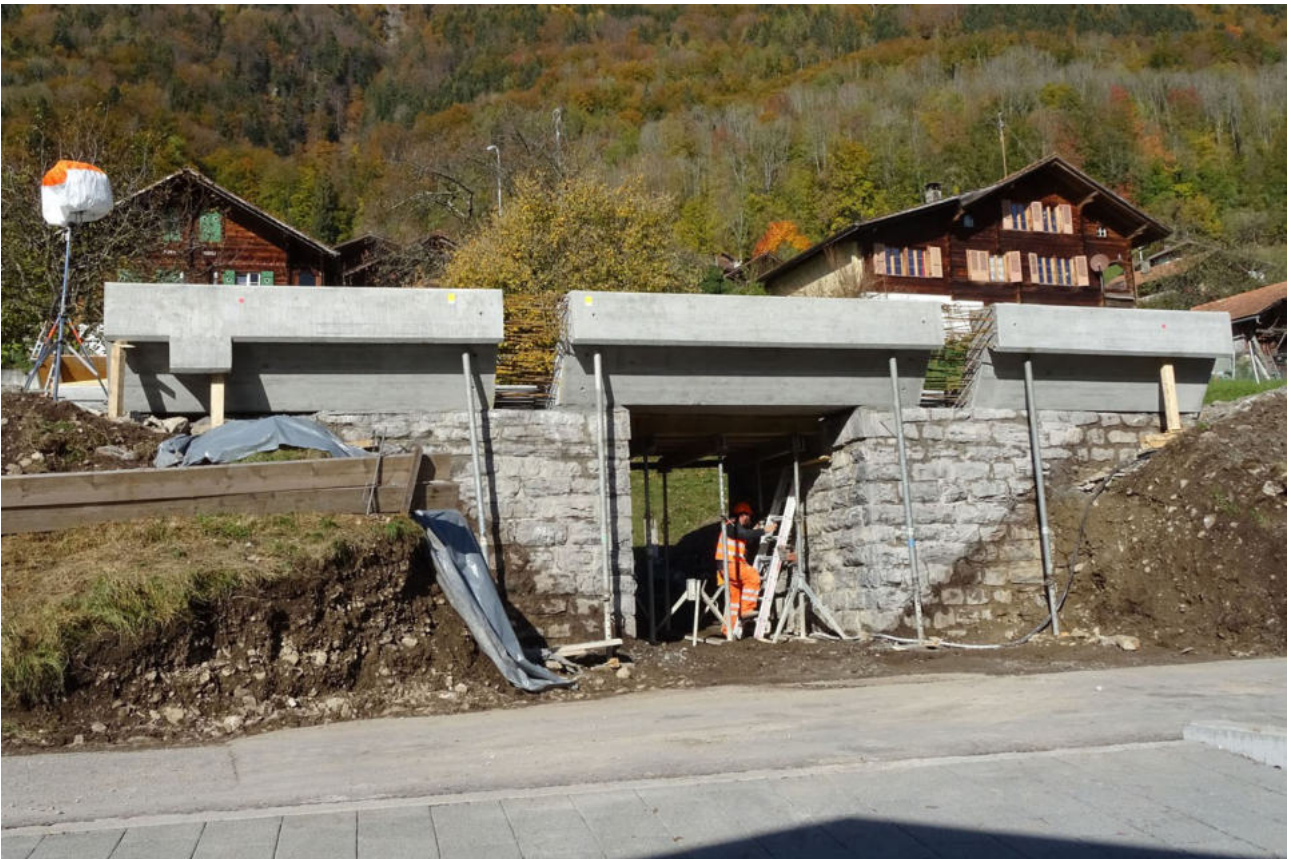
... mit Elementen überbaut ...

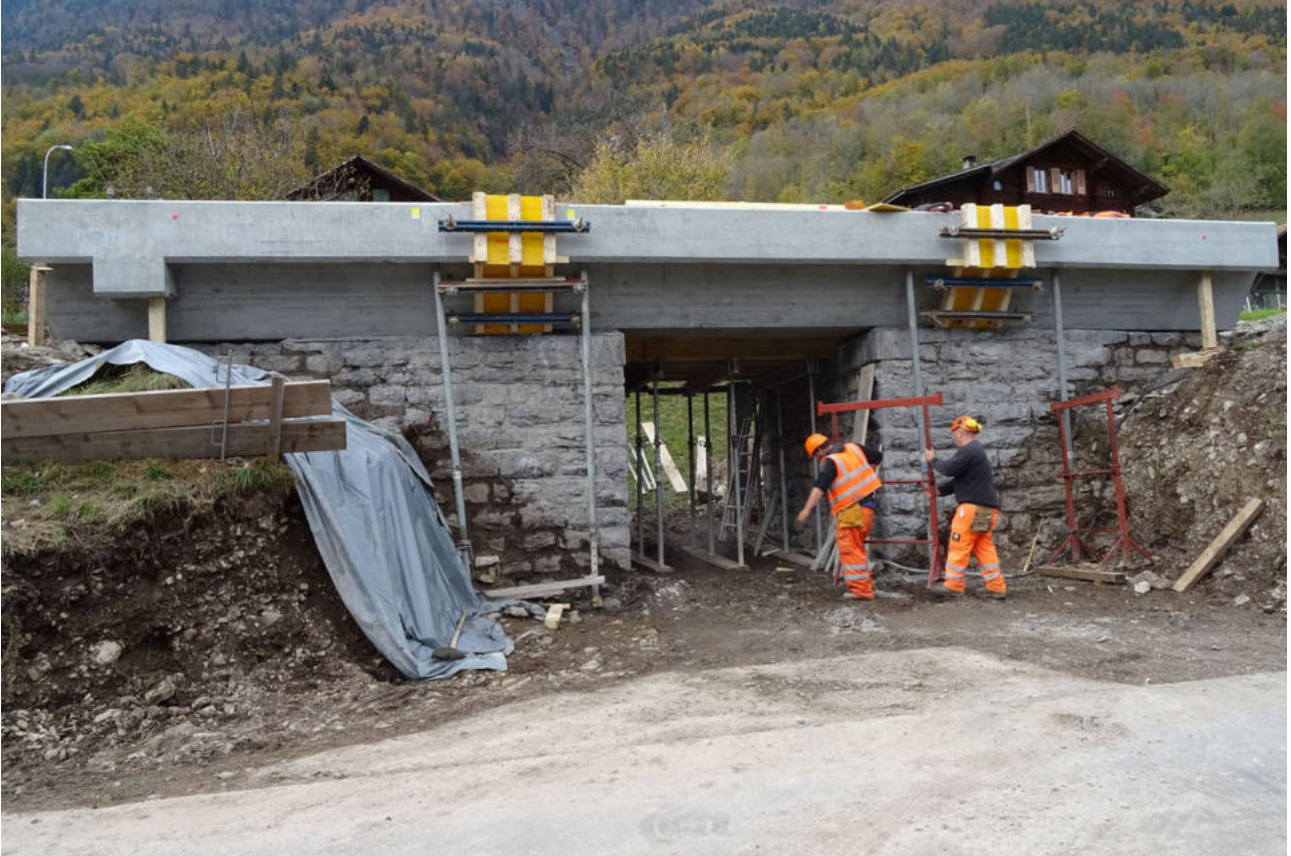
... und die Zwischenräume mit Beton ausgegossen.

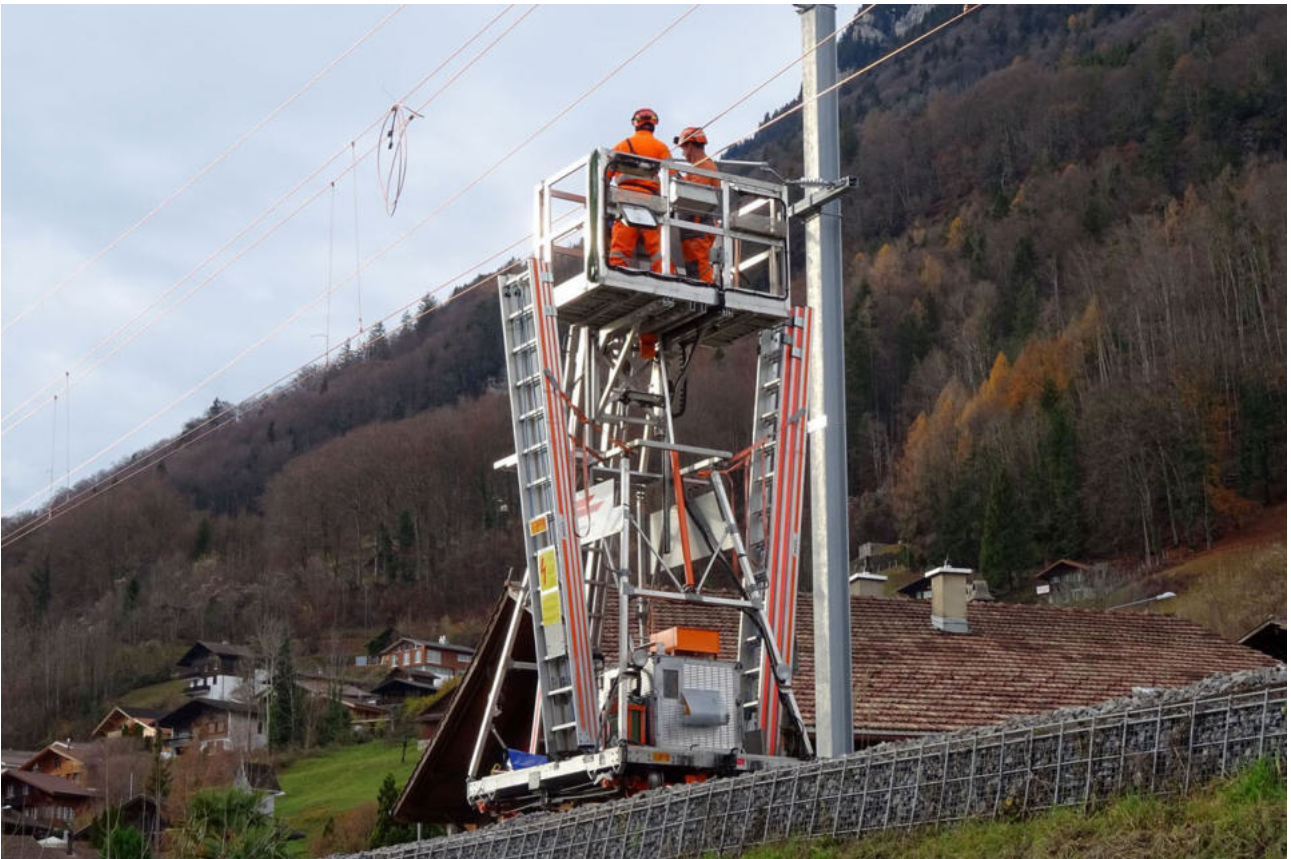
Eine Fahrleitungstrennstelle mit Verbindungskabel zum Verhindern von Funkenschlag.

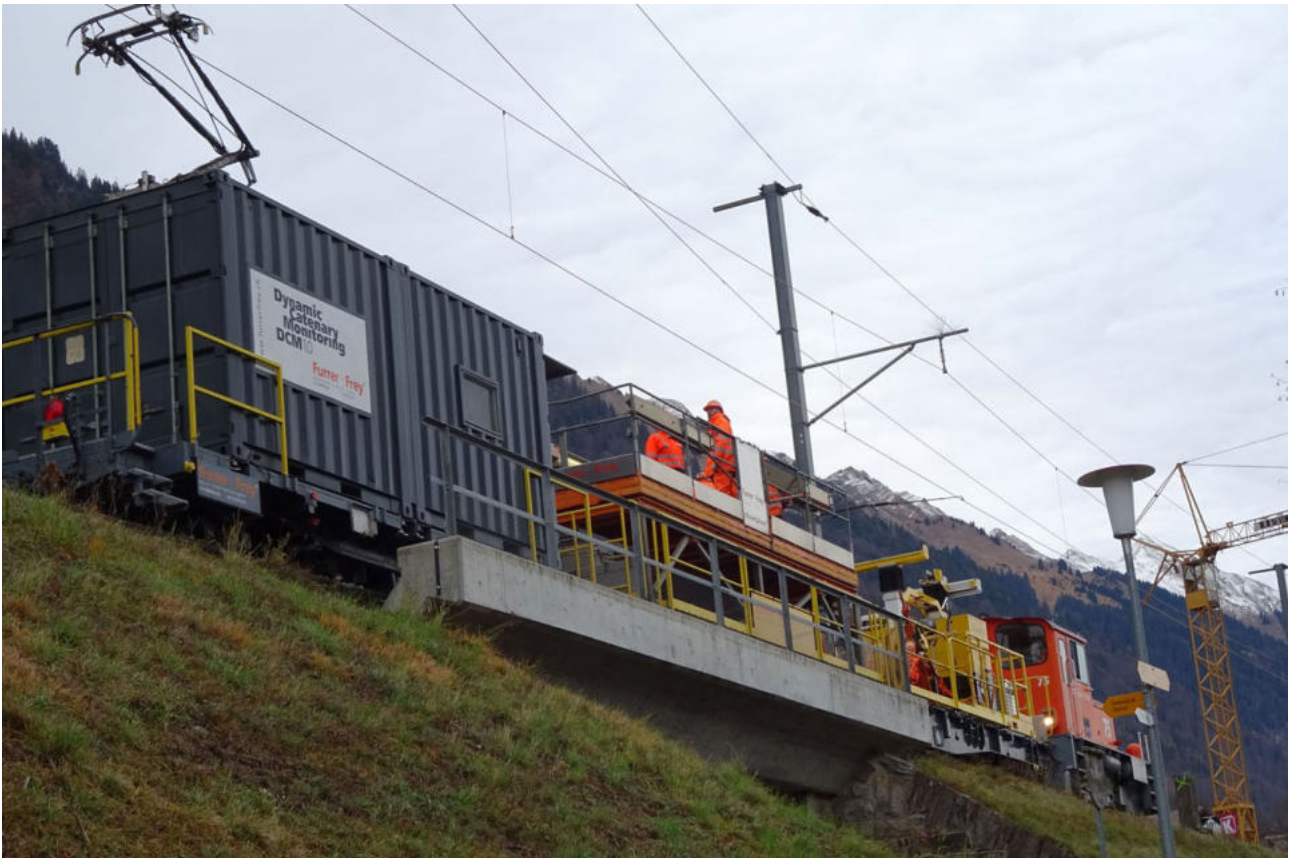
Der Messzug zur Kontrolle der (Führung der) Fahrleitung im Mätteli ...

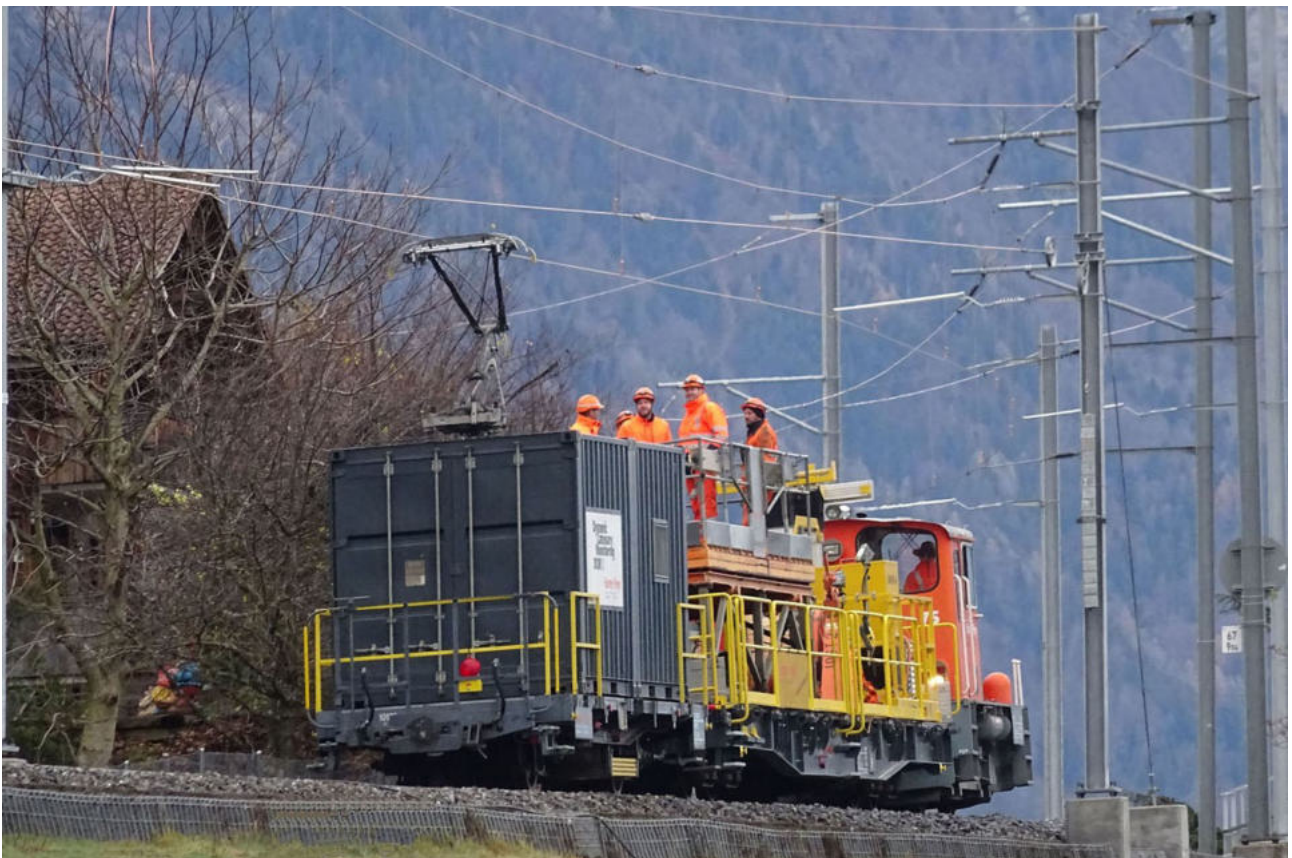
... und in der Kurve beim Raindligraben.
